Christoph T. Sliwowski

IMPLANTOLOGIE STEP BY STEP

Schalllücke und Freundsituation

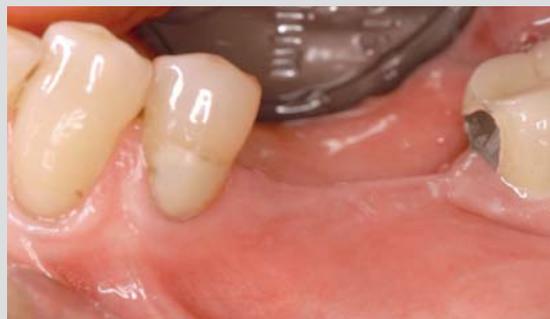
Abb. 2-8a Zahn 37 vor der Extraktion.

Ein 70-jähriger Patient wünscht eine festsitzende prothetische Versorgung auf beiden Seiten im Unterkiefer. Die rechte Seite ist bereits saniert worden, auf der linken Seite muss der Zahn 37 noch extrahiert werden (Abb. 2-8a).

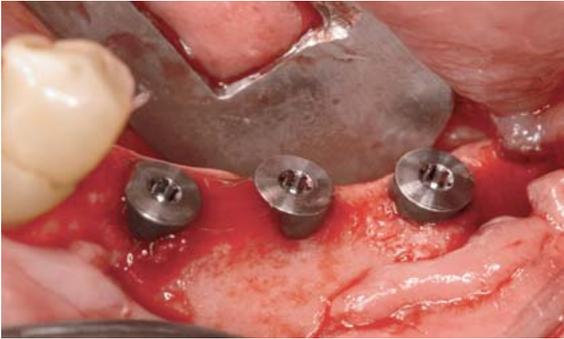
Abb. 2-8b Insetierte Implantate auf der linken Seite.

Unter der Leitungs- und Infiltrationsanästhesie wird der Zahn 37 extrahiert, und im Bereich 35, 36 und mesial zu 37 werden drei Neoss-Implantate inseriert. Die Implantate werden leicht suprakrestal inseriert, sodass der Kieferkamm noch vertikal augmentiert werden kann (Abb. 2-8b). Zusätzlich

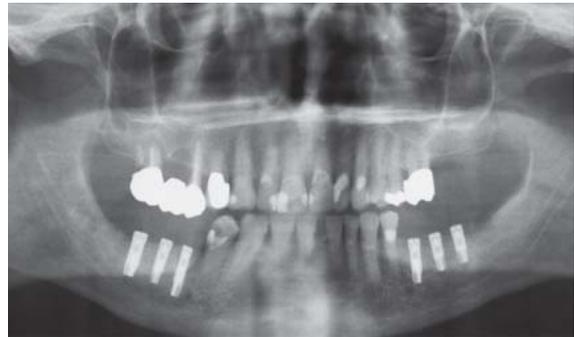
Abb. 2-8e OPG-Kontrolle nach der Implantation.

müssen noch die Implantate 35 vestibulär und 37 distal augmentiert werden. Die Augmentation auf der linken Seite erfolgt mit den gesammelten Knochenspänen, dem Knochenersatzmaterial Bio-Oss® und einer Tutodent-Membran 15 × 20 mm. Auf der rechten Seite wurden vor kurzem die Zähne 45 und 47 extrahiert, sodass die Extraktionsalveolen noch gut sichtbar sind (Abb. 2-8c). Die Implantate werden in die Alveolen 45 und 47 und in den ortsständigen Knochen regio 46 inseriert (Abb. 2-8d). Besonders die umfangreichen Defekte um die Implantate 45 und 47 müssen augmentiert werden. Zum Vergleich der Effektivität von Membranen wird auf das gleiche Aufbaumaterial die Bio-Gide®-Membran 25 × 25 mm platziert. Die postoperative OPG-Aufnahme zeigt die Lage der Implantate nach der Insertion (Abb. 2-8e).

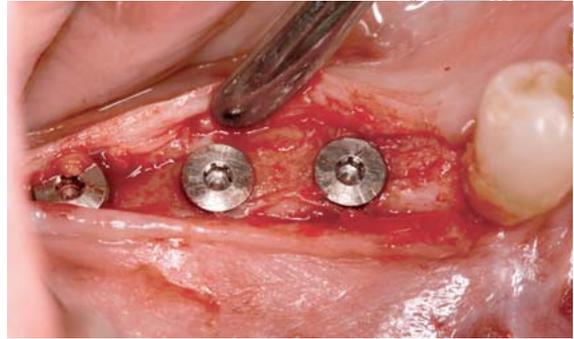
Abb. 2-8g Augmentationsergebnis nach Anwendung der Bio-Gide®-Membran.

ten (Abb. 2-8g). Die PEEK-Heilungsabutments werden auf die Implantate montiert, und die Wundränder werden mit den Gore-Nähten fixiert (Abb. 2-8h).

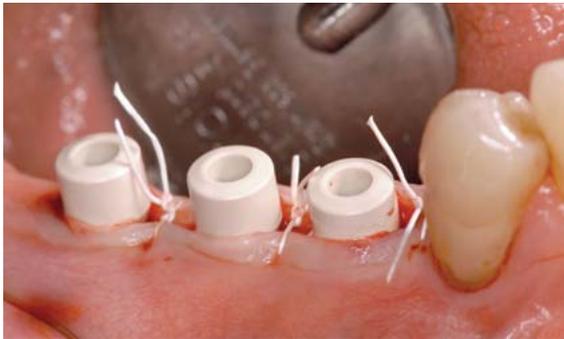
Abb. 2-8h Freigelegte Implantate.

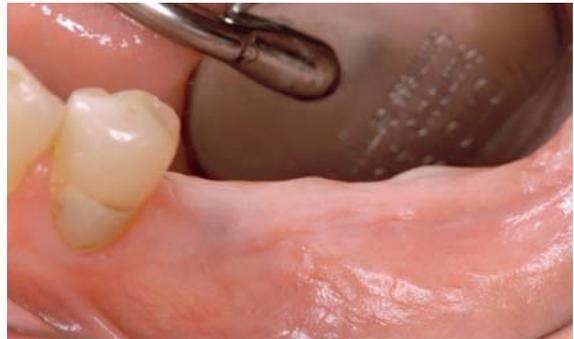
Abb. 2-8i Linke Seite vor der Freilegung.

Die Situation auf der linken Seite scheint ähnlich zu sein (Abb. 2-8i). Die Augmentation mit der Tutodent-Membran ist ebenfalls erfolgreich gewesen – wenngleich die Knochendefekte auf dieser Seite deutlich geringer waren (Abb. 2-8j). Auch auf der linken Seite werden die Heilungsdistanzhülsen auf die Implantate aufgeschraubt. Die Zone der befestigten Gingiva wird hier ebenfalls verbreitert (Abb. 2-8k).

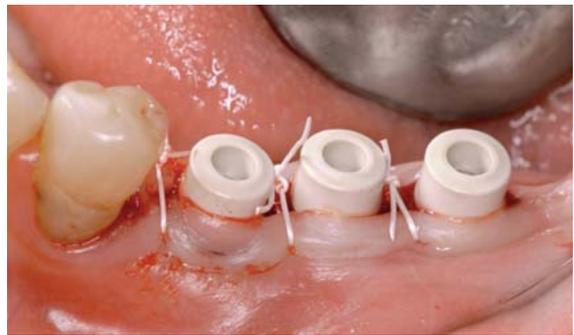
Abb. 2-8k Verbreiterung der Zone der befestigten Gingiva.

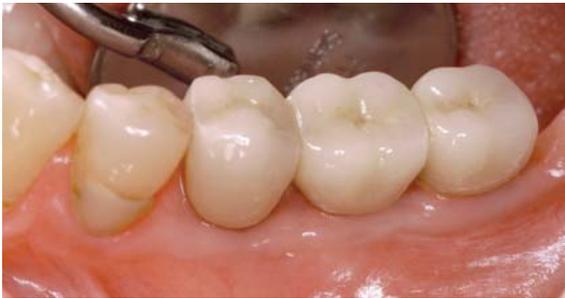
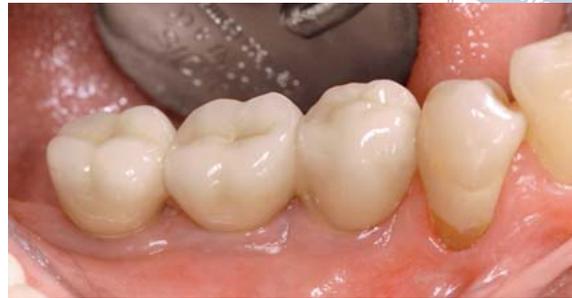
Abb. 2-8l Definitive Versorgung auf der linken Seite.

Abb. 2-8m Definitive Versorgung auf der rechten Seite.

4 Wochen nach der Freilegung werden auf beiden Seiten die prothetischen Suprakonstruktionen angefertigt. Auf den individuellen Abutments werden VMK-Verbundkronen eingegliedert, sodass keine Zugangsöffnungen von okklusal sichtbar sind (Abb. 2-8l und 2-8m).

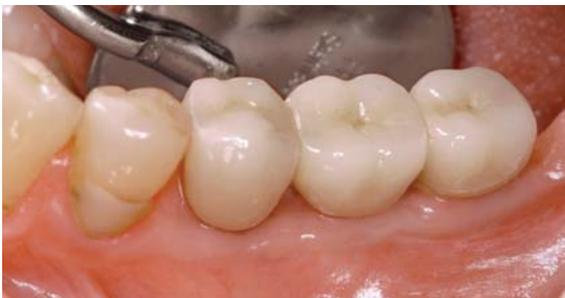
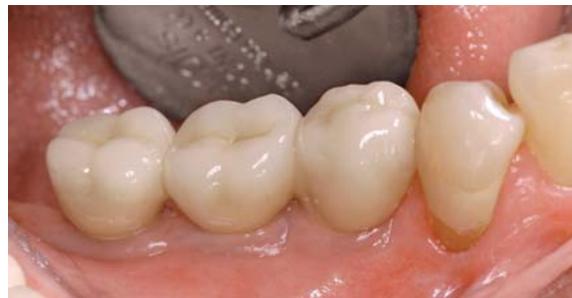
Abb. 2-8n Prothetische Versorgung auf der linken Seite nach 5 Jahren in Funktion.

Abb. 2-8o Prothetische Versorgung auf der rechten Seite nach 5 Jahren in Funktion.

Die klinische Situation ist nach 5 Jahren Tragezeit auf beiden Seiten zufriedenstellend (Abb. 2-8n und 2-8o). Die OPG-Kontrolle bestätigt auch die stabile knöcherne Situation um die Implantate (Abb. 2-8p).

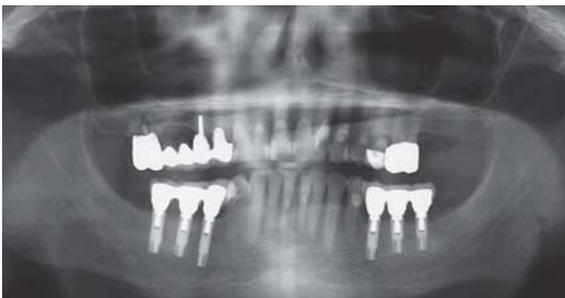
Abb. 2-8p OPG-Kontrolle nach 5 Jahren.

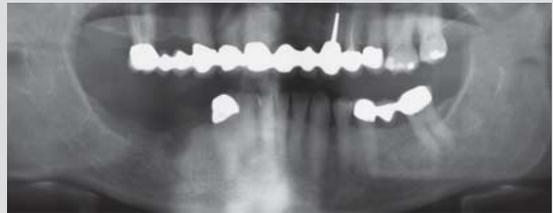
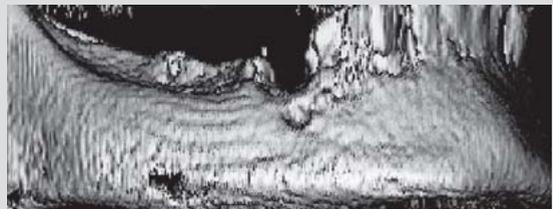
Abb. 2-9b OPG-Röntgenaufnahme.

Abb. 2-9c 3-D-Rekonstruktion.

Die Patientin mit dem endständigen Zahn 43 wünscht eine Verlängerung der Zahnreihe bis zum Molarbereich. Die klinische Untersuchung zeigt sowohl vertikal als auch horizontal eine mittelstark ausgeprägte Kieferkammatrophy im vierten Quadranten (Abb. 2-9a). Die OPG- und DVT-Aufnahmen zeigen neben der Atrophie einen ausgeprägten Knochendefekt regio 45 (Abb. 2-9b und 2-9c).

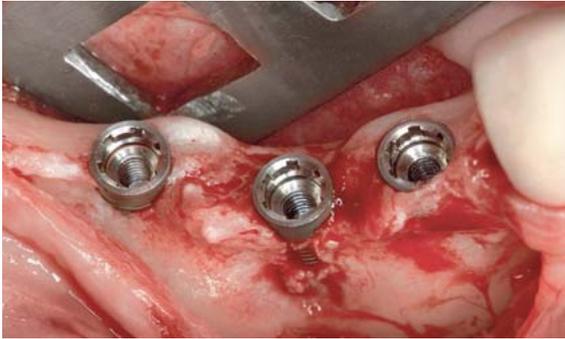
Abb. 2-9d Drei inserierte Neoss-Implantate.

ziemlich herausragt (Abb. 2-9d). Das Implantat 46 wird in üblicher Tiefe eingesetzt und erfordert nur eine geringfügige Augmentation. Auf alle Implantate werden die Heilungsdistanzhülsen aufgesetzt und für eine bessere Revaskularisation die Kortikalis an mehreren Stellen perforiert (Abb. 2-9e). Die gesammelten Knochenspäne werden vestibulär, vor allem regio 45, auf dem Kieferkamm aufgelagert und mit einer Tutodent-Membran abgedeckt. Das Zahnfleisch wird um die Abutments herumgelagert und mit der Gore-Naht fixiert (Abb. 2-9f). Die postoperative OPG-Aufnahme zeigt die Positionierung der Implantate und deren Lage zum Nervus alveolaris inferior (Abb. 2-9g).

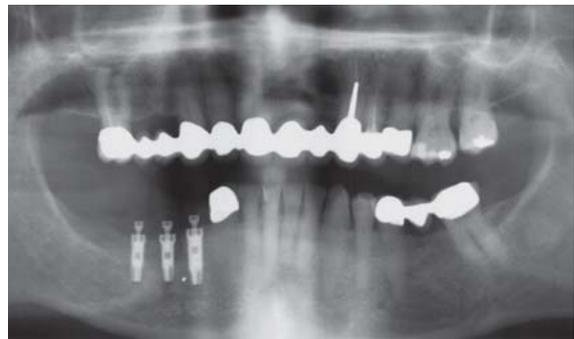
Abb. 2-9g Röntgenkontrolle nach der Implantation.

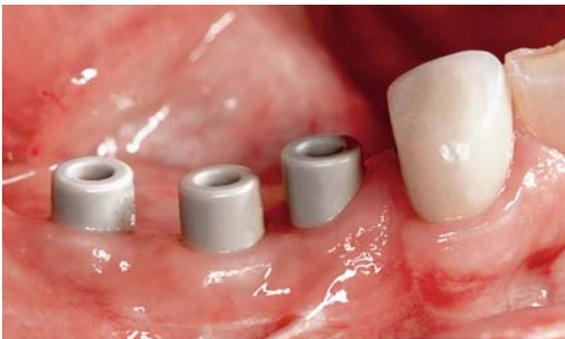
Abb. 2-9h Stabilisierung der Schleimhautsituation nach 3 Monaten.

3 Monate nach der Implantation zeigt sich klinisch eine reizlose periimplantäre Gingivasi-tuation, obwohl ein leichtes Gewebedefizit regio 45 anzumerken ist (Abb. 2-9h). Der Abstand der Heilungsdistanzhülsen zur Gegenbezahnung muss in dieser Zeit ausreichend sein, um eine okklusale Belastung auszuschließen. 6 Monate nach der

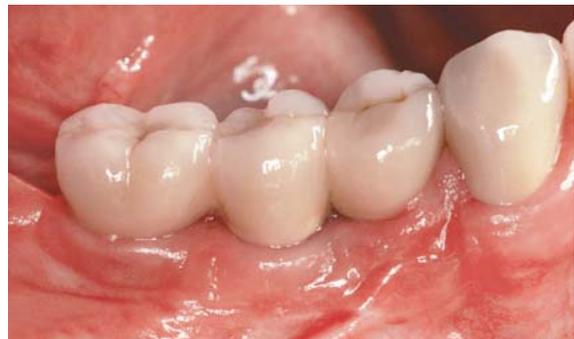
Abb. 2-9i Eingesetzte VMK-Brücke auf den individuellen Abutments.

Implantation werden die individuellen Abutments aufgeschraubt, auf denen dann die VMK-Verbundkronen zementiert werden (Abb. 2-9i). Die Patientin ist nicht nur mit dem Endergebnis zufrieden, sondern auch damit, dass dieses mit nur einem einzigen chirurgischen Eingriff erreicht wurde (Abb. 2-9j).

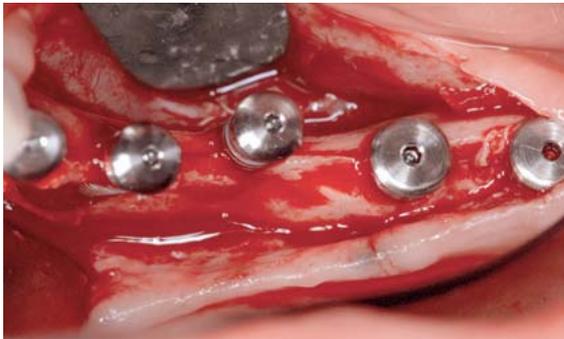
Abb. 2-10d Der reduzierte Durchmesser der Implantate ist breiter als der Kieferkamm.

mit 3,3 mm Durchmesser inseriert (Abb. 2-10d). Obwohl für die Verbreiterung des Kieferkammes das Bone-Spreading-Verfahren angewendet wird, stehen alle NP-Implantate sowohl lingual als auch vestibulär teilweise frei (Abb. 2-10e). Im Molarbereich ist der Kieferkamm etwas breiter, sodass in diesem Bereich RP-Implantate (Regular Platform) aus dem Bränemark-System inseriert werden können. Alle Implantate ragen nach der Insertion ca. 2 bis 4 mm aus dem Kieferkamm heraus. Dies soll eine bessere vertikale Abstützung für das Augmentat gewährleisten.

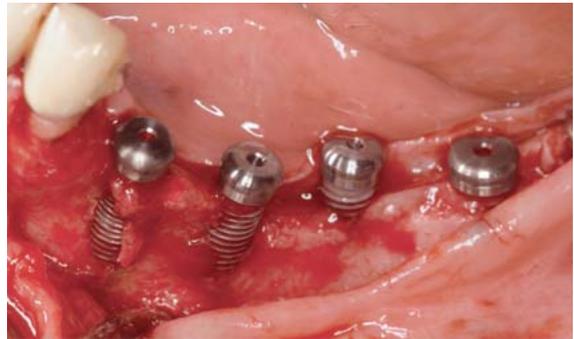
Abb. 2-10e Die Implantate 33 und 34 liegen vestibulär und das Implantat 35 lingual frei.

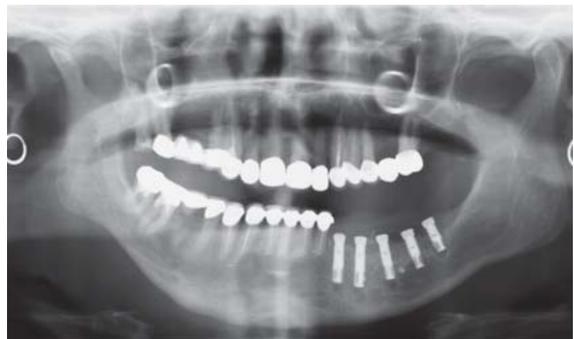
Abb. 2-10g OPG-Kontrollaufnahme.

Tex® TR 6 Y) gesichert. Die titanverstärkte Gore-Tex®-Membran wird mit Titannägeln auf dem Kieferkamm befestigt. Auf die nichtresorbierbare Membran wird als Schutz eine resorbierbare Membran (Ossix Plus) platziert. Das Periost wird sowohl vestibulär als auch lingual ausreichend geschlitzt, damit das Operationsgebiet völlig spannungsfrei und speicheldicht verschlossen werden kann (Abb. 2-10f). Die postoperative OPG-Aufnahme zeigt die Platzierung der Implantate und den Umfang der Augmentation (Abb. 2-10g).

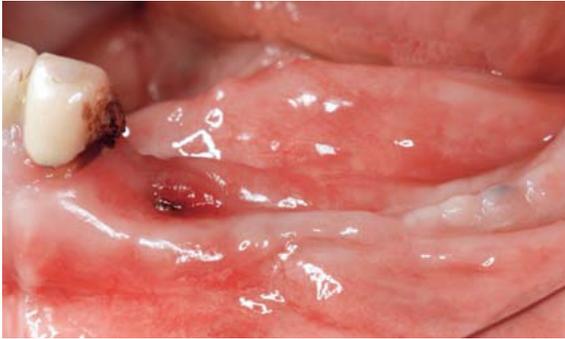
Abb. 2-10h Dehiszenz Implantat 33.

Die Nähte werden schrittweise nach 1, 2 und 3 Wochen entfernt. Bei der letzten Nahtentfernung nach 3 Wochen zeigt sich im Bereich des Implantats 33 eine kleine Dehizensz über den Membranen (Abb. 2-10h). Die Wunde wird, um einer Entzündung vorzubeugen, zweimal täglich mit Chlorhexidin gespült und mit Chlorhexidin-Gel behandelt. Es stellt sich aber nur eine geringfügige Besserung ein, sodass nach weiteren 3 Wochen eine mechanische Säuberung der Wunde mit Entfernung des direkt darunter liegenden Membranfragments erfolgt. Da es trotz der Behandlung nicht zu einer weiteren sichtbaren Besserung kommt, wird nach weiteren 3 Wochen entschieden, eine umfangreichere Wundrevision durchzuführen. Der Schnitt wird über den beiden vorderen Implantate durchgeführt und der vestibuläre und linguale Lappen werden leicht mobilisiert (Abb. 2-10i). Die darunter liegenden infizierten Membranen Ossix und Gore-Tex® werden mit einer Sicherheitsmarge, die auch die Titanverstärkung einschließt, entfernt (Abb. 2-10j). Wichtig ist, dass keine infizierten Membranfragmente in situ verbleiben. Um den Schleimhautdefekt über dem Implantat 33 zu schließen, wird direkt auf dieses Implantat eine Heilungsdistanzhülse geschraubt, die den Defekt abdichtet (Abb. 2-10k). Nach der Revisionsbehandlung ist die Entzündung eliminiert und die Implantate können zusammen mit dem Augmentat über die restliche vorgesehene Zeit in Ruhe einheilen (Abb. 2-10l).

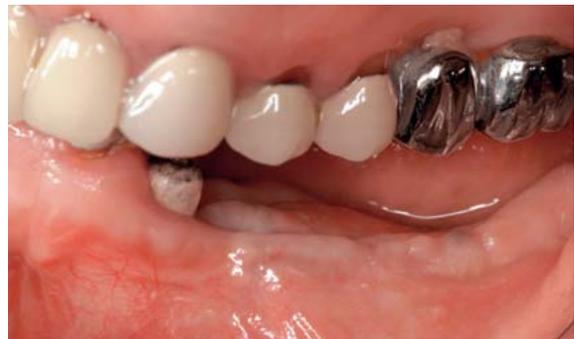
Abb. 2-10m Kieferkamm vor der Freilegung. Zahnsteinablagerung auf der Heilungsdistanzhülse.

mangelnder Mundhygiene und starker Zahnsteinablagerung an der Distanzhülse 33 sind keine Anzeichen einer entzündlichen Reaktion zu erkennen (Abb. 2-10m). Der Kieferkamm erscheint bereits viel breiter als vor der Behandlung (vergleiche Abb. 2-10c und 2-10n). Der Schnitt für die Freilegung erfolgt mittig in der Zone der keratinisierten Gingiva auf dem Kieferkamm. Die verbliebenen Anteile der nichtresorbierbaren Gore-Tex®-Membran müssen noch entfernt werden, weshalb eine breitere Aufklappung notwendig ist (Abb. 2-10o). Unter der entfernten Membran wird der in seiner Breite augmentierte Kieferkamm sichtbar (vergleiche Abb. 2-10d und 2-10p). Das Ergebnis der Augmentation ist sowohl horizontal als auch vertikal deutlich zu erkennen (vergleiche Abb. 2-10d und 2-10q). Am Implantat 35, das sich unter der Membran befand, muss sogar ein Knochenüberschuss entfernt werden, bevor die Heilungsdistanzhülsen aufgeschraubt werden können (Abb. 2-10r). Der abpräparierte Lappen wird reponiert und mit Nähten fixiert (Abb. 2-10s).

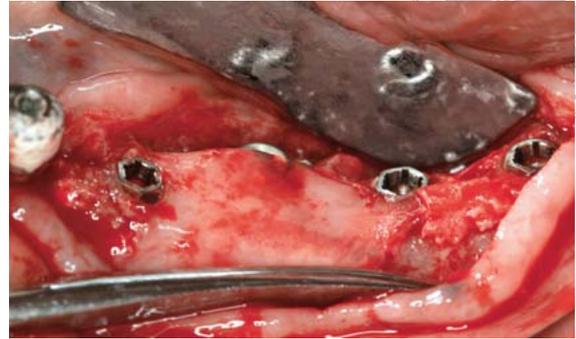
Abb. 2-10q Vertikal augmentierter Kieferkamm. Die Deckschraube 35 ist mit neuem Knochen überwachsen.

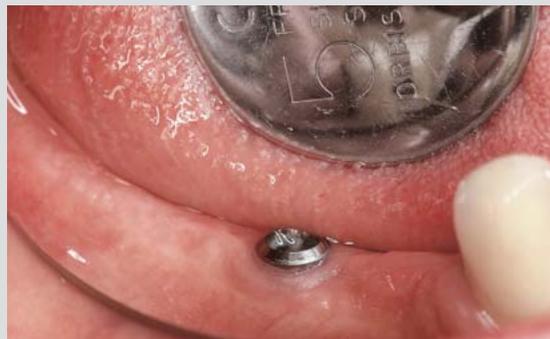
Abb. 2-11b Abgebrochene Befestigungsschraube.

Alio loco wurde bei der Patientin die Freundsituation im rechten Unterkiefer mit einer Hybridbrücke vor 2 Jahren prothetisch versorgt (Abb. 2-11a). In der Zwischenzeit kam es bereits mehrfach zu Schraubenlockerungen am Implantat. Die Befestigungsschraube der Hybridbrücke ist im Implantat frakturiert (Abb. 2-11b) und die Versuche des behandelnden Überweisers, das Schraubenfragment aus dem Implantat herauszudrehen bzw. zu fräsen, waren erfolglos. Da eine weitere Verwendbarkeit des Implantates somit ausgeschlossen war, musste mit der Patientin eine Neuversorgung besprochen werden. Aufgrund der schlechten Erfahrung mit der zahn-implantatgetragenen Hybridbrücke ist eine rein implantatgetragene Versorgung mit verblockten Verbundkronen nach Explantation des frakturierten Straumann®-Implantates geplant.

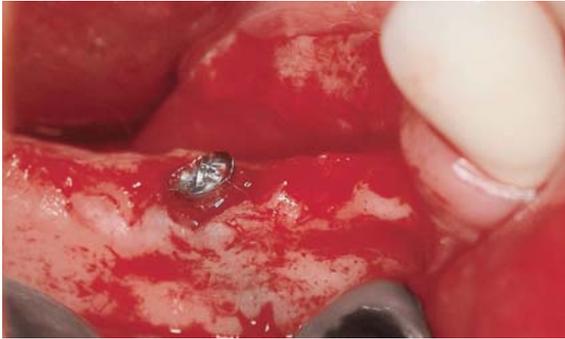
Abb. 2-11c Abgetrennter Implantatkopf.

Nach krestaler Schnittführung und Darstellung des OP-Situs wird das verbreiterte Kopfteil („Tulpe“) des ITI-Straumann-Implantats abgetrennt (Abb. 2-11c), um zur Explantation eine Trepanfräse mit möglichst geringem Durchmesser verwenden zu können. Zunächst erfolgt die Insertion von einem RP-Implantat regio 44 und zwei weiterer RP-Implantate regio 46 und 47 (Abb. 2-11d und 2-11e). Der Körper des frakturierten Implantats schimmert teilweise durch den sehr dünnen vestibulären Knochen, was die Bestimmung der Implantatposition vereinfacht. Die genaue Lokalisation der Implantatspitze erfolgt über einen vestibulären Zugang auf Höhe des Apex des Implantats. Die Explantation erfolgt nun durch Umfräsen mit einer genormten Trepanfräse (Abb. 2-11f). Nach Explantation zeigt

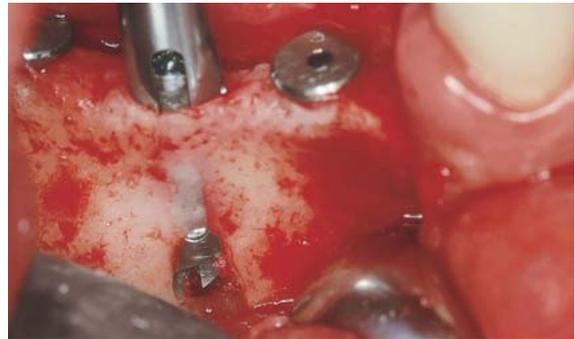
Abb. 2-11f Apikale Fenestration.
