Risiko-Management Perforation

Risk-management perforation

(Dtsch Zahnärztl Z 2012, 67: 695–707)

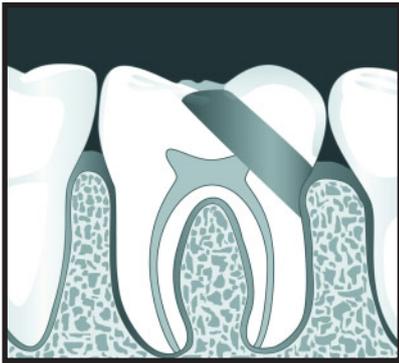
Abbildung 1 Graphische Darstellung einer von epigingival bis nach subkrestal reichenden Perforation, wie sie z. B. nach nicht achsengerechter Trepanation entstehen könnte.

Figure 1 Diagram of a perforation from the epigingival to subcrestal areas, which may occur e. g. after incorrectly aligned trephination.

1. Koronale Perforation
2. Epikrestale Perforation (Abb. 1)
3. Wurzelperforation im Furkationsbereich (Abb. 2)
4. Subkrestale laterale Wurzelperforation im oberen, mittleren oder unteren Wurzeldrittel (Bsp. apikales Wurzeldrittel Abb. 3)

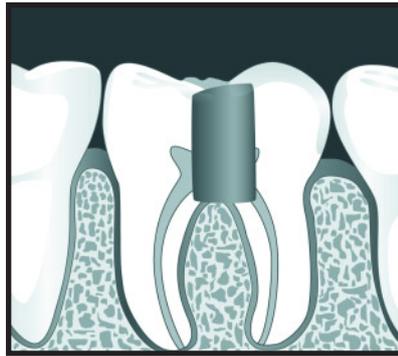
Abbildung 2 Graphische Darstellung einer Perforation in den Furkationsbereich, wie sie z. B. nach zu tiefer Trepanation resultieren kann.

Figure 2 Diagram of a perforation in the furcation area, which may occur e. g. after too deep trephination.

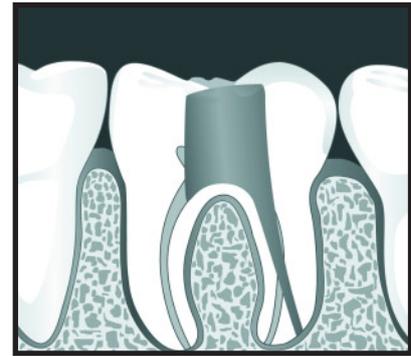
Abbildung 3 Graphische Darstellung einer Perforation im unteren Wurzeldrittel, wie sie z. B. nach nicht achsengerechter Stiftbohrung oder Verwendung zu starrer Wurzelkanalinstrumente in gekrümmten Wurzelkanalabschnitten resultieren kann.

Figure 3 Diagram of a perforation in the lower third of the root, which may occur e. g. after post perforation or the use of too inflexible root canal instruments in curved root canals.

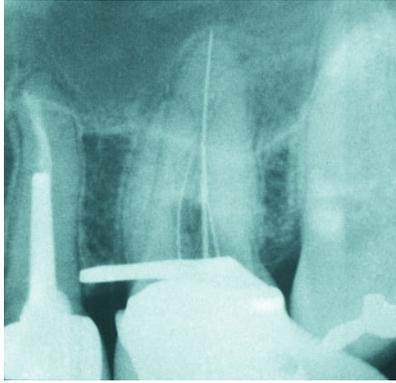
Abbildung 4 Alio loco angefertigte Röntgen-Messaufnahme eines Zahnes 26, es ist eine ausge dehnte Perforation in den Bereich der Trifurkation dieses Oberkiefer-Molaren erkennbar.

Figure 4 Working-length radiograph of tooth 26, an extensive perforation is detectable in the furcation area of this maxillary molar.

- Oft ergibt sich erst durch ein Röntgenbild (oder mehrere) Klarheit (siehe auch Abb. 4).

Das Röntgenbild des Vorbehandlers zeigt eine ausge dehnte Perforation in den Bereich der Trifurkation des linken ersten Oberkiefer-Molaren (Abb. 4, Ausgangssituation). Zahn 26 war alio loco durch die Krone (VMK) trepaniert und die Zugangskavität mit einem provisorischen Material verschlossen worden, welches bei Erstvorstellung geringfügig ausgewaschen, aber noch dicht erschien. Die Sensibilitätsprobe (CO_2) ergab folgende Ergebnisse: 23+, 24+, 25– (wurzelkanalgefüllt), 26– (trepaniert, PV), 27+. Von allen Zähnen des II. Quadranten war nur Zahn 26 leicht perkussionsempfindlich. Die apikale

- Ausgedehnte Perforation, welche fast den gesamten Bereich des Pulpabodens umfasste (Abb. 4 und Abb. 7).
- Es bestanden bei Behandlungsbeginn ungünstige Sichtverhältnisse durch eine Blutung aus dem Perforationsgebiet (Abb. 7).

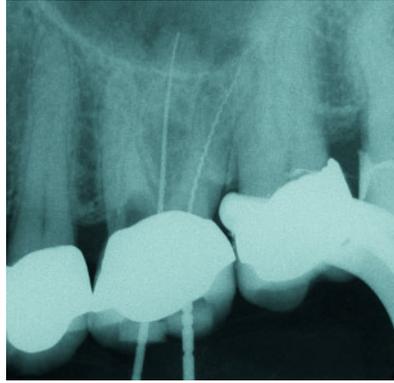
Abbildung 5 Röntgen-Messaufnahme des Zahnes 26 nach Perforation, im Bereich der mesialen Wurzel kann eine von epigingival bis nach subkrestal reichende Perforation vermutet werden. Die in den distobukkalen und palatinalen Wurzelkanal eingebrachten WK-Instrumente scheinen die korrekte Arbeitslänge zu erreichen.

Figure 5 Working-length radiograph of tooth 26 after perforation, a perforation from the epigingival to subcrestal areas is suspected in the mesial root area. The root canal instruments placed in the distobuccal and palatal root canal appear to have the correct working length.

Auch bei Verwendung von biokompatiblen Verschlussmaterialien (wie MTA) müssen Wurzelperforationen mit Verbindung zum gingivalen Sulkus (siehe Abb. 5 von Fallbeispiel Nr. 4) immer noch als prognostisch ungünstig eingeschätzt werden. Auch bei dieser Perforations-Lokalisation ist die Größe der Perforation ein Kofaktor für den erfolgreichen Verschluss. Der suffiziente Verschluss gestaltet sich insbesondere bei epikrestalen Perforationen mit zunehmender Perforationsgröße problematisch, da diese dann oftmals von epigingival bis tief nach subkrestal reichen. In dieser Region kann ein Matrizensystem (als Widerlager für das Perforationsverschlussmaterial) nicht immer suffizient adaptiert werden. Durch die direkte Verbindung zur Mundhöhle besteht bei dieser Lokalisation der Perforationen die Gefahr einer bakteriellen Kontamination über den gingivalen Sulkus [51]. Eine gute Mundhygienesituation des Patienten ist in diesem Fall sicher von Vorteil. Somit haben Perforationen, die eine koronale oder subkrestale Lokalisation aufweisen, im Vergleich zu epikrestalen Wurzelperforationen eine bessere Prognose. Subkrestale Wurzelperforationen haben den Vorteil, dass sie (in der Regel)

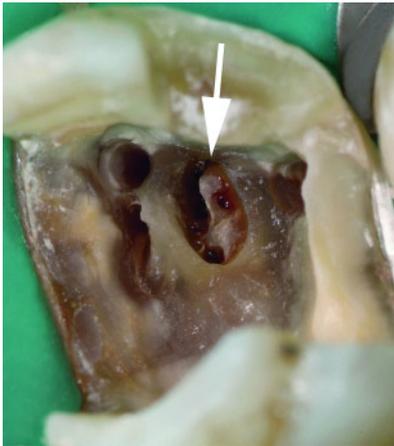
Abbildung 6 Klinisches Bild einer Furkationsperforation (siehe Pfeil) an einem Oberkiefer-Molaren.

Figure 6 Clinical picture of furcation perforation (see arrow) in a maxillary molar.

- Inspektion, insbesondere mit Hilfe von vergrößernden Sehhilfen (Mikroskop, Lupenbrille):
 - Perforationen im Bereich einer Furkation oder dem oberen Wurzelkanalbereich können oft allein durch diese einfache Maßnahme diagnostiziert werden (siehe Abb. 6, Perforation mittels Pfeil markiert)

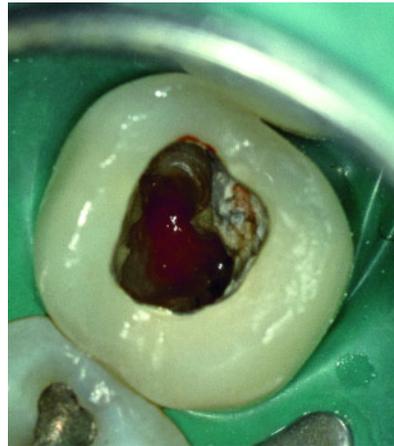
Abbildung 7 Sichteseinschränkungen durch eine Blutung aus dem Perforationsgebiet bei einem Oberkiefer-Molaren mit großer Perforation in die Trifurkation (korrespondierend zu Abb. 4 und den Abb. 9–11).

Figure 7 Visibility impaired by bleeding from the perforation area in a maxillary molar with large perforation in the trifurcation (corresponding to Fig. 4 and Fig. 9–11).

- Trotzdem sollte bedacht werden, dass eine Blutung aus dem Wurzelkanal oder dem Furkationsgebiet allein noch kein Beweis für eine Perforation ist! Bei heftiger Blutung aus einem „perforationsverdächtigen Gebiet“ ist im Zweifelsfall eine kurzzeitige medikamentöse Einlage einer Kalziumhydroxidsuspension anzuraten, um in der nächsten Sitzung kaum noch Sicht Einschränkungen durch eine Blutung aus dem Perforationsgebiet zu haben (siehe Abb. 7).

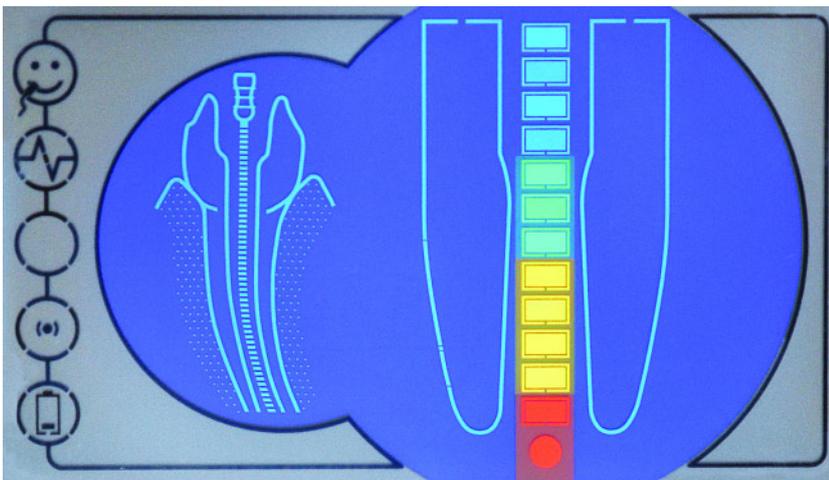
Abbildung 8 Anzeige, welche auf dem Display eines Endometriegerätes (Bsp. Rapex 5, VDW) bei Überinstrumentation ins Parodont, auch via Wurzelperforation erfolgt.

Figure 8 Display of an electronic apex locator (Rapex 5, VDW) indicating overinstrumentation into the periodontal tissues, the same display appears by instrumentation of a root perforation.

- Elektrometrische Diagnostik:
 - Das Endometriegerät zeigt bei Instrumentation des Perforationsgebietes

(z. B. in einer Region weit oberhalb des Apex) eine Überinstrumentierung ins Parodont an (Abb. 8).

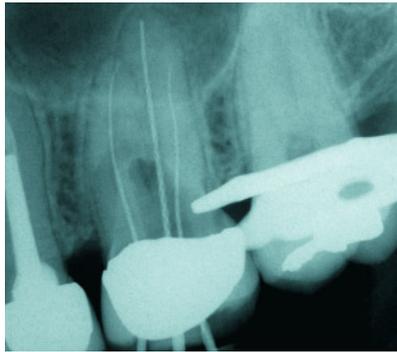
Abbildung 9 Röntgen-Messaufnahme des Zahnes 26, vor Perforationsverschluss.

Figure 9 Working-length radiograph of tooth 26 before sealing the perforation.

Zunächst wurde unter Kofferdamisolation versucht, die Wurzelkanaleingänge mit Hilfe eines Dentalmikroskops zu lokalisieren, unterbrochen von häufigen Spülungen mittels CHX-Lösung 0,12 % (Glaxo Smith Kline GmbH, Bülh, Deutschland) zur Blutstillung und Desinfektion. Es konnten drei Kanäleingänge (mesio-bukkal, distobukkal und palatinal) dargestellt werden. Nach Sondierung der Kanäle mit Hilfe von K-Feilen der ISO-Größen 06–10 wurden Wurzelkanalinstrumente der ISO-Größe 20 und ISO-Größe 40 (palatinal) eingebracht und es wurde eine Röntgen-Messaufnahme angefertigt (Abb. 9).

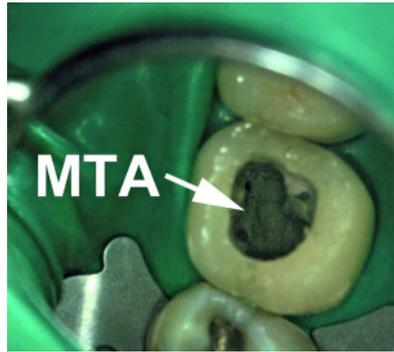
Abbildung 10 MTA appliziert, die Kanäleingänge wurden mit Hilfe von Spreadern freigehalten.

Figure 10 Application of MTA. Root canal orifices were kept open using spreaders.

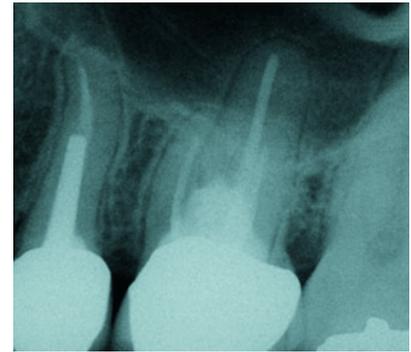
Abbildung 11 Zahnfilm vom Zahn 26 (5-Jahres-Recall).

Figure 11 Follow-up radiograph of tooth 26 (recall after 5 years).

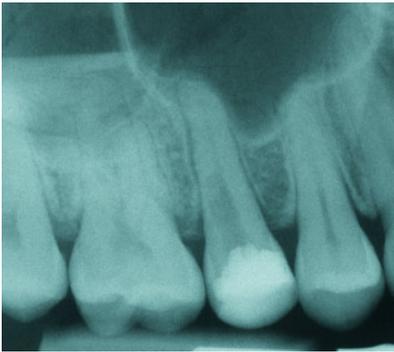
Abbildung 12 Ausgangszahnfilm 15, es ist eine Perforation im mittleren Wurzelbereich erkennbar.

Figure 12 Radiograph of tooth 15. Perforation can be seen in the middle third of the root.

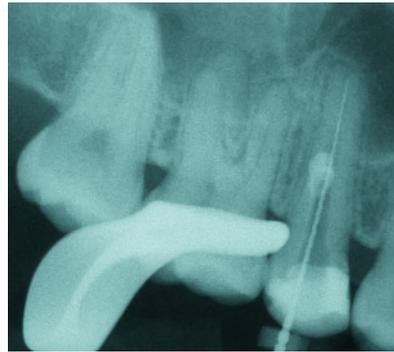
Abbildung 13 Röntgen-Messaufnahme des Zahnes 15, unmittelbar nach Perforationsverschluss.

Figure 13 Working-length radiograph of tooth 15 immediately after sealing of the perforation.

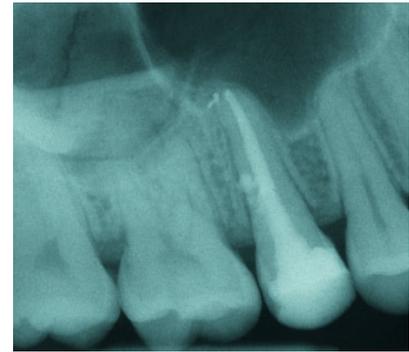
Abbildung 14 Kontrollröntgenbild vom Zahn 15 nach Wurzelkanalobturation, Wurzelkanalfüllung und Perforationsverschluss erscheinen soweit röntgenologisch beurteilbar ausreichend.

Figure 14 Immediate post-op radiograph of tooth 15 indicates root canal filling and perforation seal are adequate.

Recalluntersuchungen fanden bisher 6 und 12 Monate nach Perforationsverschluss und Wurzelkanalfüllung statt. Die Patientin berichtete, im gesamten Zeitraum beschwerdefrei gewesen zu sein. Eine Fistel oder pathologische Befunde bezüglich Perkussion, Lockerung oder Sondierungstiefen fanden sich bei keiner der Nachuntersuchungen. Die Röntgenaufnahmen aus diesen Recall-Untersuchungen zeigten sowohl periapikal als auch im Gebiet des Perforationsverschlusses keinerlei Entzündungszeichen (Abb. 14). Abbildung 14 zeigt den Zahnfilm ein Jahr nach Behandlungsabschluss.

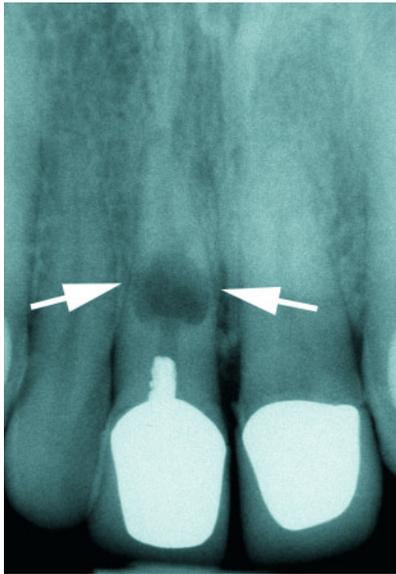
Abbildung 15 Zahn 11 mit perforierender (siehe Pfeil) interner Resorption im mittleren Wurzel Drittel.

Figure 15 Tooth 11 with perforating internal root resorption (see arrow) in the middle third of the root.

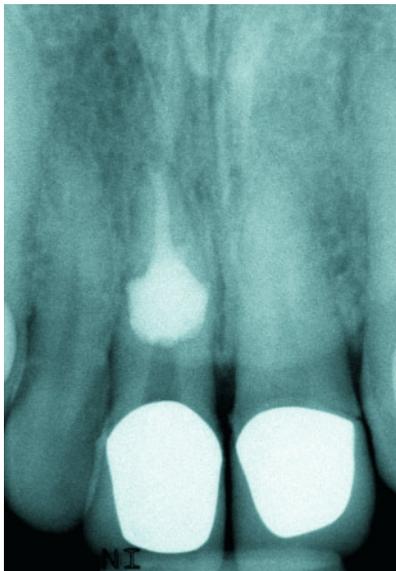
Abbildung 17 Zahn 11 nach ultraschall-unterstützter MTA-Applikation in die Resorptionslakune.

Figure 17 Tooth 11 after ultrasonically assisted MTA application in the resorption area.

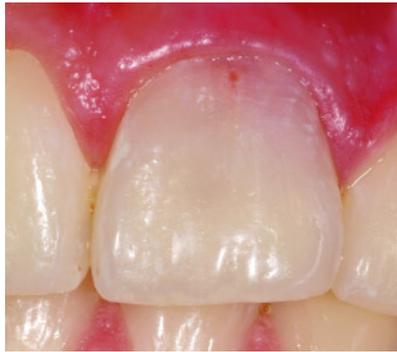
Abbildung 16 Typisches klinisches Bild des „pink spot“ bei interner Resorption im koronalen Wurzel Drittel bei einem Zahn 21.

Figure 16 Typical clinical picture of „pink spot“ in internal resorption in the coronal third of the root of tooth 21.

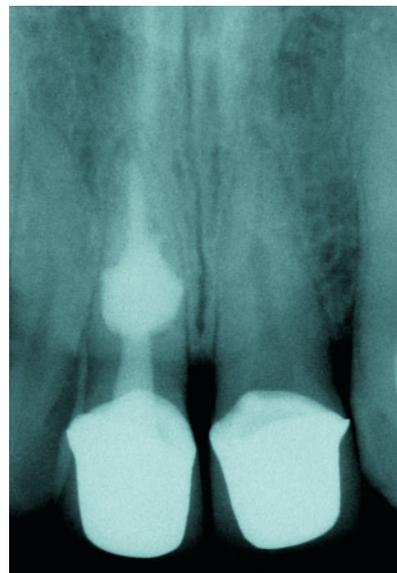
Abbildung 18 Recall-Röntgenbild 43 Monate nach Obturation des Zahnes 11 mit MTA-Verschluss der perforierenden Resorption. Der Kanalbereich koronal des Resorptionsgebietes wurde zur internen Stabilisation vollständig mit Komposit aufgefüllt.

Figure 18 Follow-up radiograph 43 months after sealing the perforating root resorption with MTA. The root canal coronal to the resorption region was completely filled with bonded composite material for internal stabilisation.

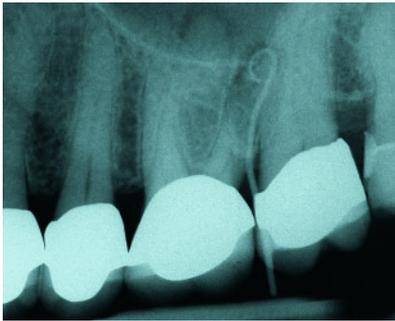
Abbildung 19 Zahnfilm vom Zahn 26 (mit Darstellung des Fistelgangs).

Figure 19 Periapical radiograph of tooth 26 (showing the presence of a sinus tract).

Die Sensibilitätsprobe (CO₂) ergab folgende Ergebnisse: 23+, 24+, 25+, 26-, 27+, 28+. Am Zahn 26 war in der vestibulären Umschlagsfalte ein Fistelausgang erkennbar. Der Perkussionstest war nur am Zahn 26 leicht positiv, an allen anderen Zähnen des II. Quadranten unauffällig. Die apikale Palpation dieser Zähne ergab nur am Zahn 26 eine leichte Druckdolenz. Die Sulkussondierungstiefen an den Zähnen des II. Quadranten lagen zwischen 2 und 3 mm. Erhöhte Zahnlockerungen lagen nicht vor. Das am Tag der Erstvorstellung aufgenommene Röntgenbild mit in den Fistelgang inseriertem Gut-tapercha-Stift zeigte periapikale Aufhellungen an der palatinalen und distalen Wurzel des Zahnes 26 (Abb. 19).

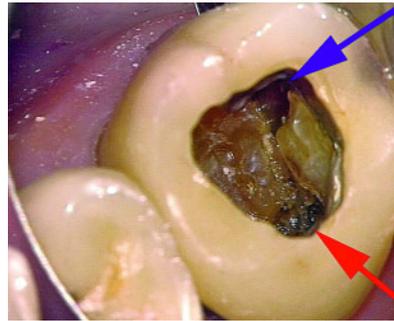
Abbildung 20 Klinisches Bild einer kombinierten Perforation an einem Oberkiefer-Molaren mit epigingivalen (blauer Pfeil) und subkrestalen Anteilen (roter Pfeil). Eine Metallmatrize wurde bereits appliziert und mittels Keilchen adaptiert. Das Anlegen von Kofferdam war erst nach dem Perforationsverschluss möglich.

Figure 20 Clinical picture of a combined perforation in a maxillary molar with epigingival (blue arrow) and subcrestal portions (red arrow). A metal matrix band had already been fitted and adapted using wedges. The rubber dam could only be put in place after the perforation was sealed.

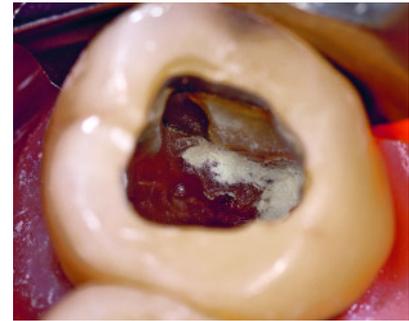
Abbildung 21 Klinisches Bild nach Applikation von MTA (Pro Root MTA, weiß, Dentsply-Maillefer) auf die epi- und subkrestalen Anteile der Perforation.

Figure 21 Clinical picture following application of MTA (Pro Root MTA, white, Dentsply-Maillefer) to the epi- and subcrestal areas of the perforation.

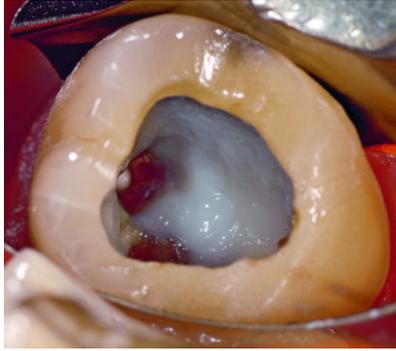
Abbildung 22 Klinisches Bild nach Verschluss der zum Sulkus gelegenen Bereiche der Perforation mittels Hybridkomposit (Tetric EvoCeram Bleach, Vivadent), bei gleichzeitiger Überschichtung des MTA-Zementes.

Figure 22 Clinical picture following sealing of the perforation area close to the gingival sulcus with hybrid composite (Tetric EvoCeram Bleach, Vivadent) simultaneously overlaying the MTA cement.

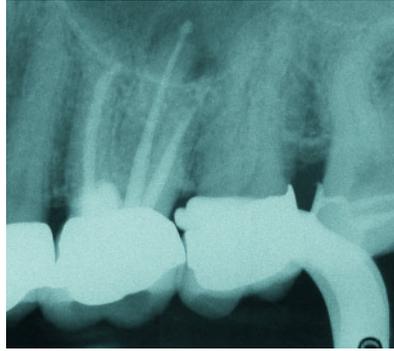
Abbildung 23 Kontrollröntgenbild vom Zahn 26, nach Wurzelkanalobturation, Wurzelkanalfüllung und Perforationsverschluss erscheinen soweit röntgenologisch beurteilbar suffizient.

Figure 23 Immediate post-op radiograph of tooth 26 indicates root canal filling and perforation seal are adequate.

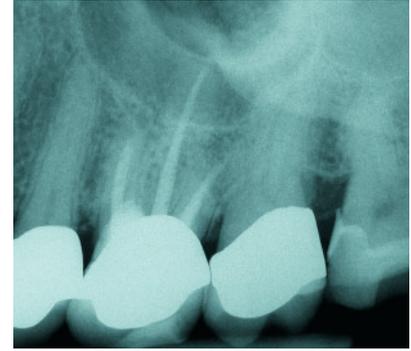
Abbildung 24 Recall-Röntgenbild vom Zahn 26 nach einem Jahr. Sowohl periapikal als auch im Gebiet des Perforationsverschlusses sind keine Anzeichen eines Entzündungsgeschehens (Osteolyse) erkennbar.

Figure 24 Follow-up radiograph of tooth 26 after one year. There is no indication of an inflammatory process (osteolysis), neither periapically nor in the area of the perforation.
