# Reparatur zahnärztlicher Seitenzahnrestaurationen – immer noch obsolet?

*Repair of posterior dental restorations – still obsolete?*

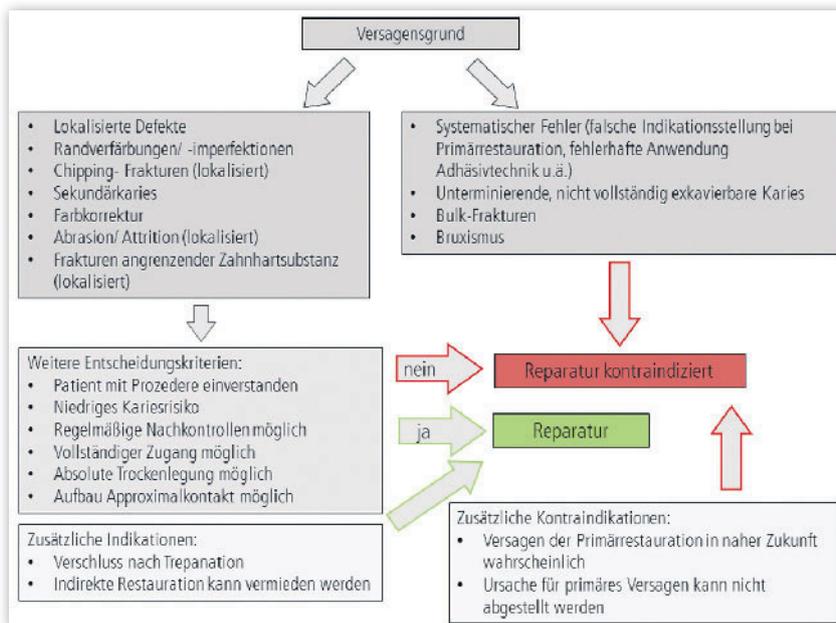
**Abbildung 1** Flussdiagramm zur Entscheidungsfindung Reparatur vs. Neuanfertigung modifiziert nach [5, 25 und 33].

**Figure 1** Flowchart illustrating the decision making between repair vs. new restoration altered by [5, 25 and 33].

Vor der Entscheidung für oder gegen eine Reparatur sollten Indikationen und Kontraindikationen kritisch abgewogen und der Gesamtzustand der Restauration bewertet werden (Abb. 1).

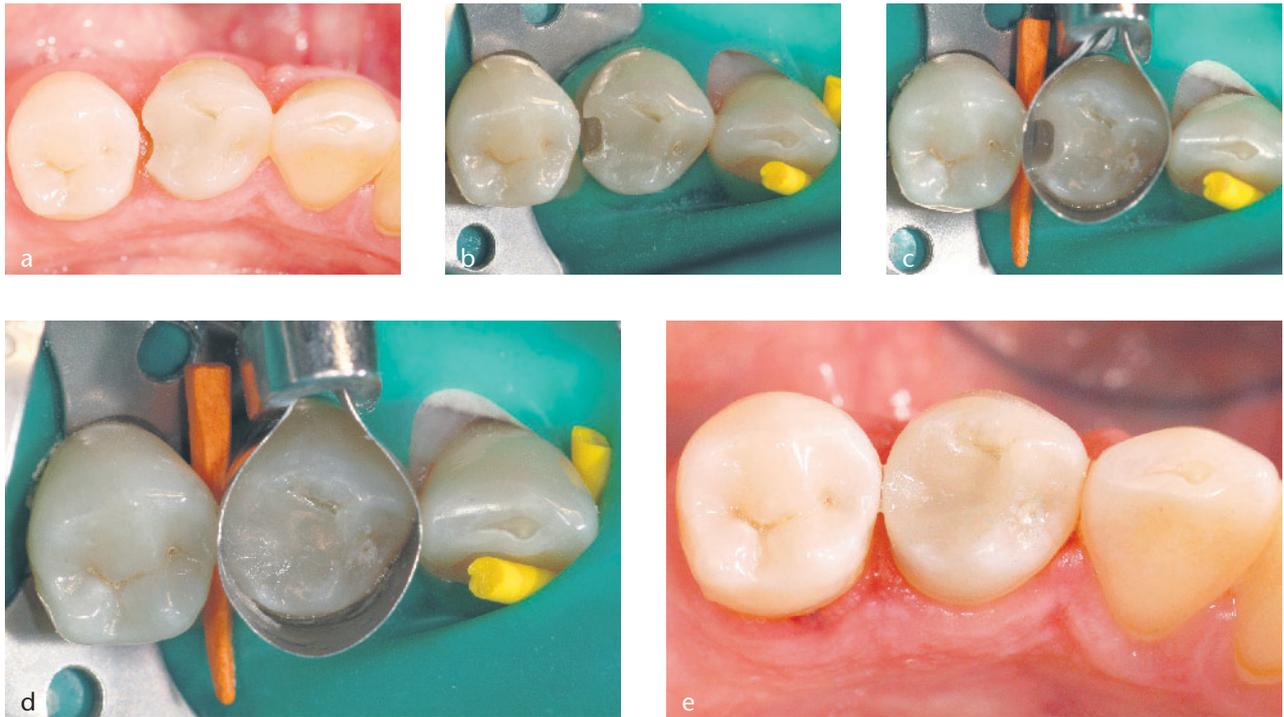
**Abbildung 2a–e** Kompositreparatur an Zahn 34. Der Ausgangszustand zeigt eine Chipping-Fraktur distal bei ansonsten suffizienter Primärrestauration **(a)**. Dezentere Erweiterung des distalen Bereichs, um Oberflächenvorbehandlung zu ermöglichen **(b)**. Zustand nach mechanischer Vorbehandlung (Sandstrahlen), Anwendung eines Adhäsivsystems sowie Auftragen eines Flowable am Kastenboden **(c)**. Fertige Modellierung **(d)**. Reparatur und Primärrestauration nach Politur **(e)**.

**Figure 2a–e** Composite repair on tooth 34. Initial chipping distal of a sufficient primary restoration **(a)**. Small box preparation distal in order to allow surface pre-treatment **(b)**. Restoration after surface pre-treatment (sandblasting), use of an adhesive and application of a flowable onto the bottom of the proximal box **(c)**. Restoration after shaping **(d)** and polishing **(e)**.

Der Hauptversagensgrund von Kompositrestaurationen, die eine jährliche Verlustrate von 2,2 % besitzen, sind Sekundärkaries und Frakturen [33, 42], (Tab. 1). Der auf Seite 100 dargestellte Fall zeigt eine im Mai 2008 durchgeführte Kompositreparatur am Zahn 34 nach Chipping-Fraktur distal (Abb. 2a–e).

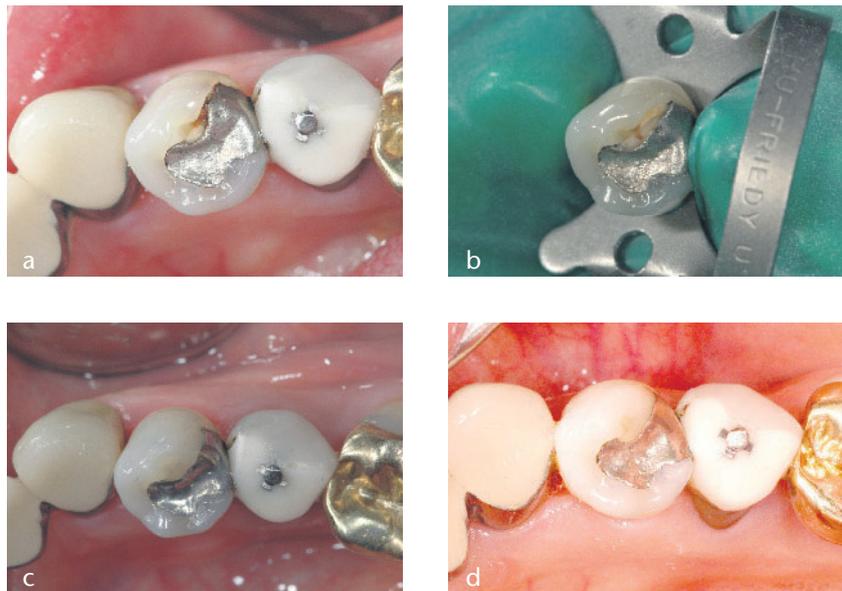
**Abbildung 3a–d** Amalgamfüllung mit Sekundärkaries und exponierter Unterfüllung am Zahn 44 vor geplanter Exzision und Implantation 45 (a). Exkavation unter Kofferdam (b). Fertige Restauration direkt (c) und 4 Jahre (d) nach Füllungstherapie, Zahn 45 immer noch in situ.  
**Figure 3a–d** Amalgam restoration with secondary caries and exposed base on tooth 44 before extraction and implantation area 45 (a). Excavation after rubber dam application (b). Polished restoration immediately (c) and 4 years post-operative (d), tooth 45 is still in situ.

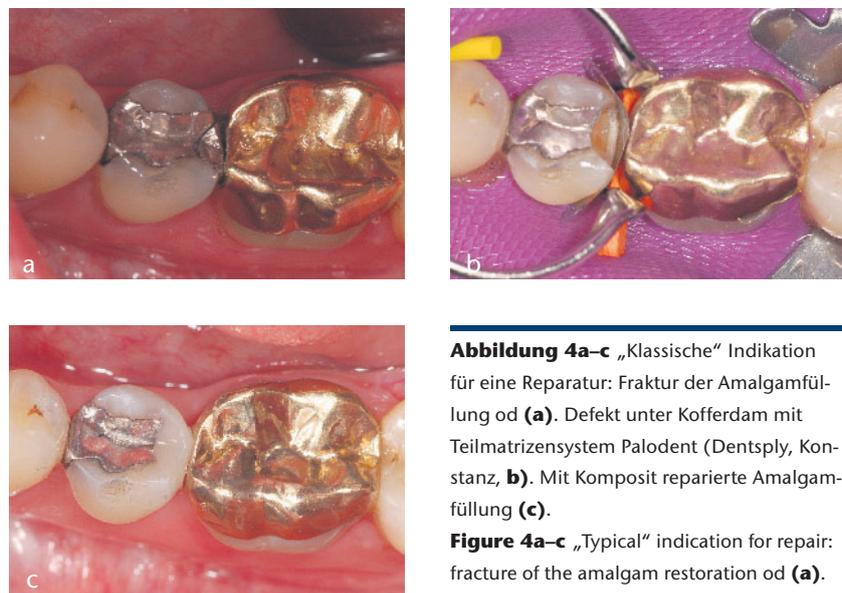
**Abbildung 4a–c** „Klassische“ Indikation für eine Reparatur: Fraktur der Amalgamfüllung od (a). Defekt unter Kofferdam mit Teilmatrizen-system Palodent (Dentsply, Konstanz, b). Mit Komposit reparierte Amalgamfüllung (c).  
**Figure 4a–c** „Typical“ indication for repair: fracture of the amalgam restoration od (a). Cavity after application of rubber dam and the sectional matrix system Palodent (Dentsply, Konstanz, b). Repair of the amalgam restoration with composite (c).

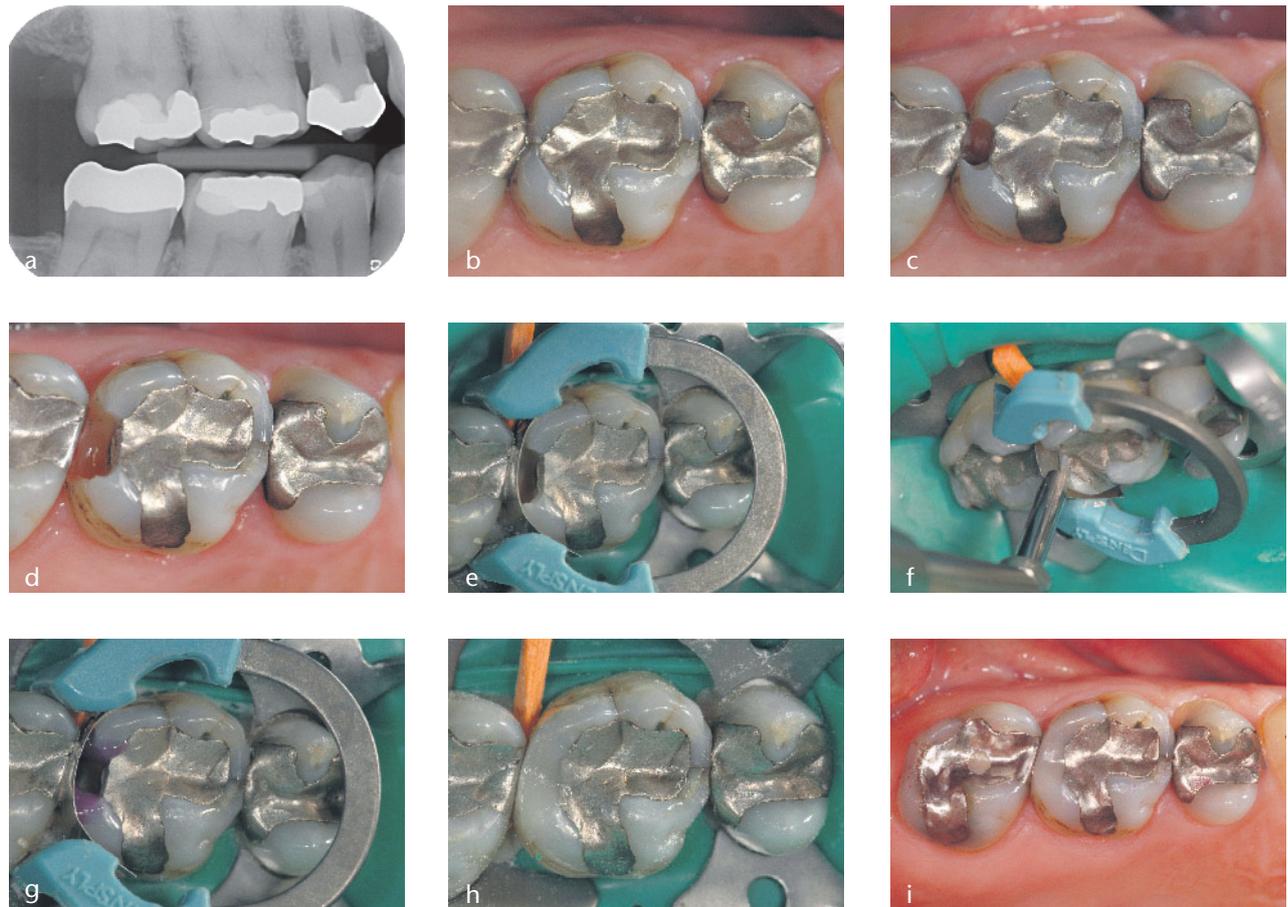
**Abbildung 5a-i** Darstellung einer Amalgamreparatur am Zahn 16 aufgrund von Approximalkaries distal, mesial Infraktion und Amalgamtätowierung (a, b). Primärpräparation (c), Exkavation und Sekundärpräparation (d), Anlage von Kofferdam und dem Teilmatrizen-system Palodent Plus (Dentsply, Konstanz) (e), Sandstrahlen der an den Defekt angrenzenden Amalgamoberfläche mit Co-Jet (3M Espe, Seefeld) (f), Konditionierung (g), fertig geschichtete Restauration nach Entfernung der Matrize (h), Endzustand nach Politur (i). Der Zahn 17 wurde bereits zu einem früheren Zeitpunkt mit einer zentralen Reparaturfüllung versehen.

**Figure 5a-i** Repair of an amalgam restoration due to caries distal, mesial infractions and discoloration of the dentin because of the amalgam restoration (a, b). Primary preparation (c), caries excavation and secondary preparation (d), application of rubber dam and the sectional matrix system Palodent Plus (Dentsply, Konstanz) (e), sandblasting of the amalgam surface adjacent to the preparation with Co-Jet (3M Espe, Seefeld) (f), etching with phosphoric acid (g), restoration after shaping and removal of the sectional matrix (h), restoration after polishing (i). The restoration on tooth 17 has been repaired earlier.

Der auf Seite 102 dargestellte Fall (Abb. 5a–i) zeigt eine Reparatur einer 2-flächigen Amalgamrestauration am Zahn 16. Klinisch und röntgenologisch zeigte sich distal eine Approximalkaries (Abb. 5a, b). Neben der Karies besitzt der Zahn multiple Infraktionen mesial und vestibulär. Ein kompletter Austausch der Amalgamfüllung hätte aller Voraussicht nach zu einer Teilüberkronung des Zahnes geführt. Dieser Fall stellt sicherlich eine Grenzindikation dar, wurde aber aus Gründen der Minimalinvasivität auf Wunsch des Patienten so durchgeführt. Voraussetzung für die Entscheidung „pro Reparatur“ ist die Teilnahme des Patienten an regelmäßigen Kontrollsituationen, um ein Versagen der Primärrestauration frühzeitig zu erkennen.

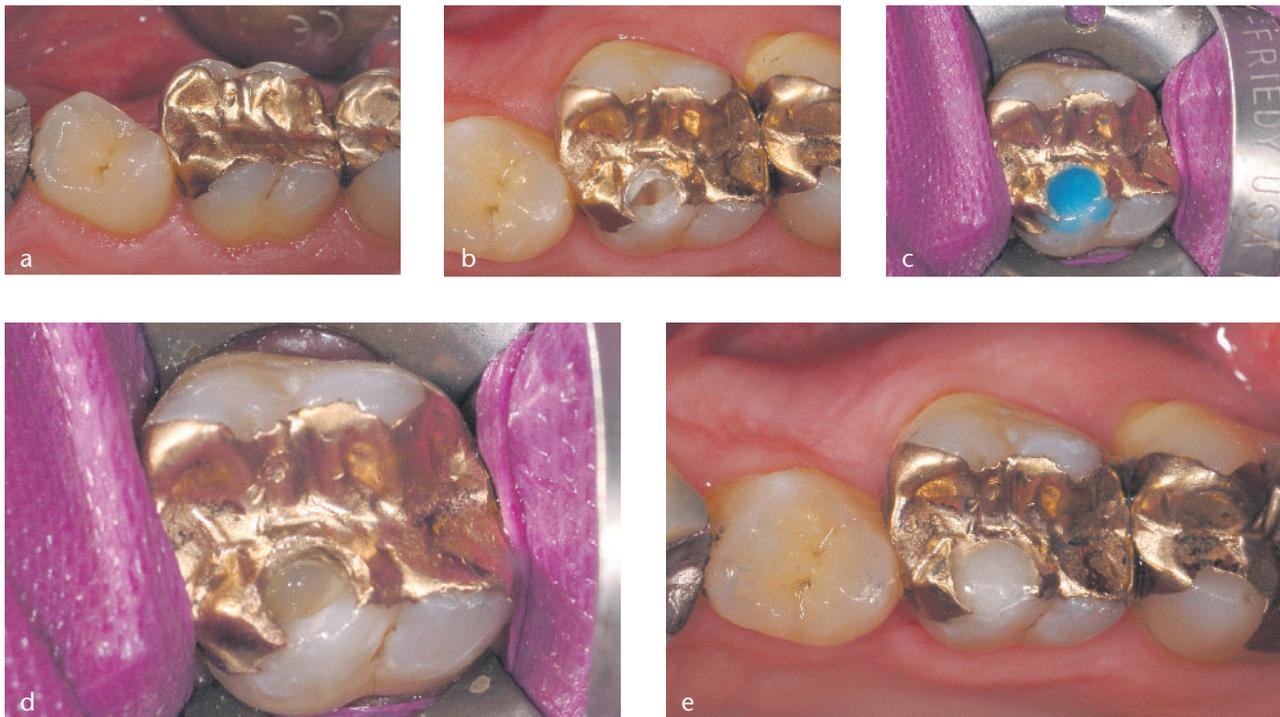
**Abbildung 6a–e** Sekundärkaries am okclusal-palatalen Inlayrand 26 (a). Die Reparatur wurde im Jahr 2007 durchgeführt. Exkavation und mechanische Konditionierung mittels Siliziumkarbidsteinchen (b), Konditionierung (c) und Applikation eines Flowable (d), fertige Restauration (e).  
**Figure 6a–e** Secondary caries at the okclusal-palatal margin of a cast inlay on tooth 26 (a). The repair was performed in 2007. Excavation and surface pre-treatment with silicium-carbid bur (b), etching with phosphoric acid (c), application of a flowable (d), final restoration (e).

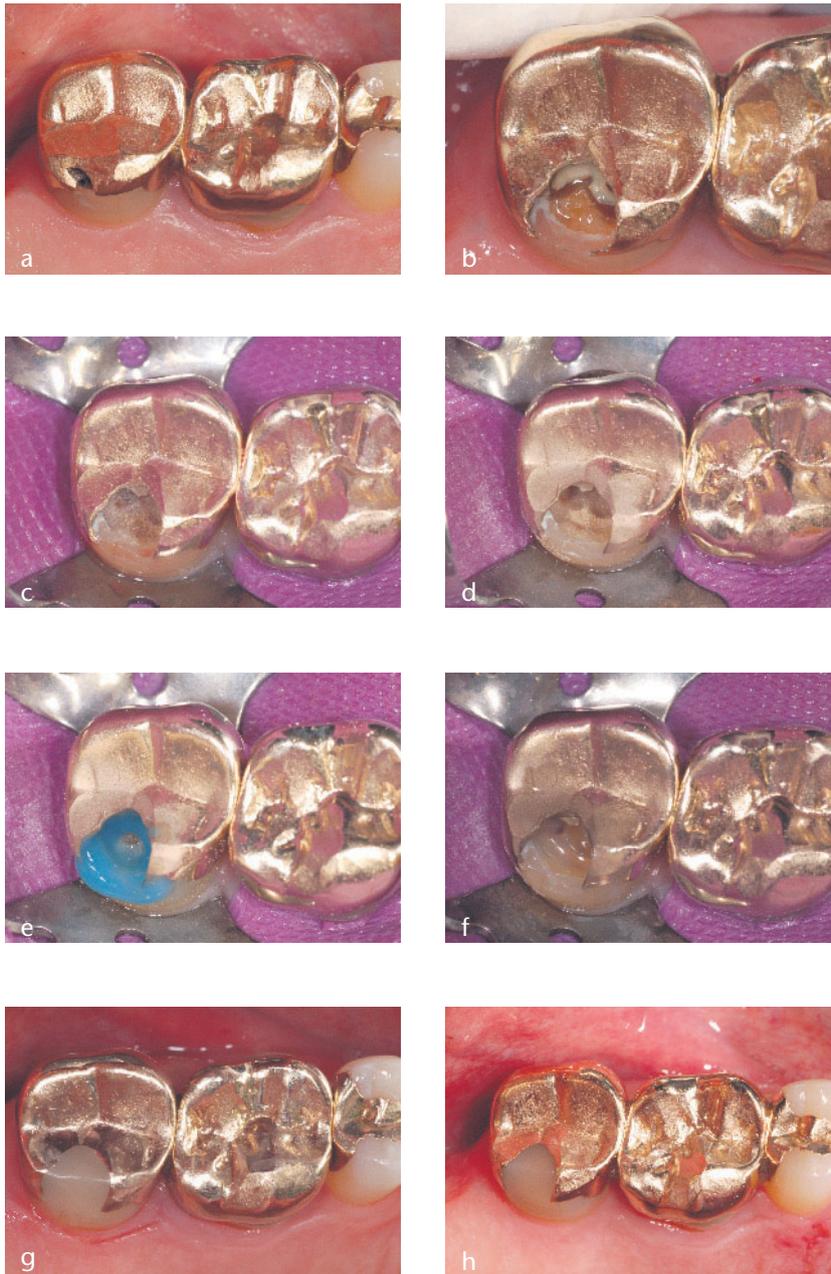
**Abbildung 7a–h** Reparatur einer Guss-Teilkronen am Zahn 17. Aufgrund von Parafunktionen massive Randimperfection und nachfolgend Sekundärkaries am palatinalen Restaurationsrand **(a)**. Darstellung der kariösen Läsion **(b)** und Exkavation **(c)**. Sandgestrahlte Oberfläche **(d)** und anschließende Konditionierung **(e)**. Nach Auftragen eines Universal-Primers (Monobond Plus, Ivoclar Vivadent, Schaan, Liechtenstein) und des Adhäsivsystems Applikation eines Flowable **(f)**. Reparatur direkt nach Füllungstherapie **(g)** und 1,5 Jahre postoperativ **(h)**.

**Figure 7a–h** Repair of a cast partial crown on tooth 17. Due to bruxism severe marginal imperfection and secondary caries at the palatal restoration margin **(a)**. Primary preparation with caries exposure **(b)** and excavation **(c)**. Sandblasted surface **(d)** and etching with phosphoric acid **(e)**. After application of an universal primer (Monobond Plus, Ivoclar Vivadent, Schaan, Liechtenstein) and an adhesive application of a flowable **(f)**. Repaired restoration immediately **(g)** and 1.5 years post-operative **(h)**.

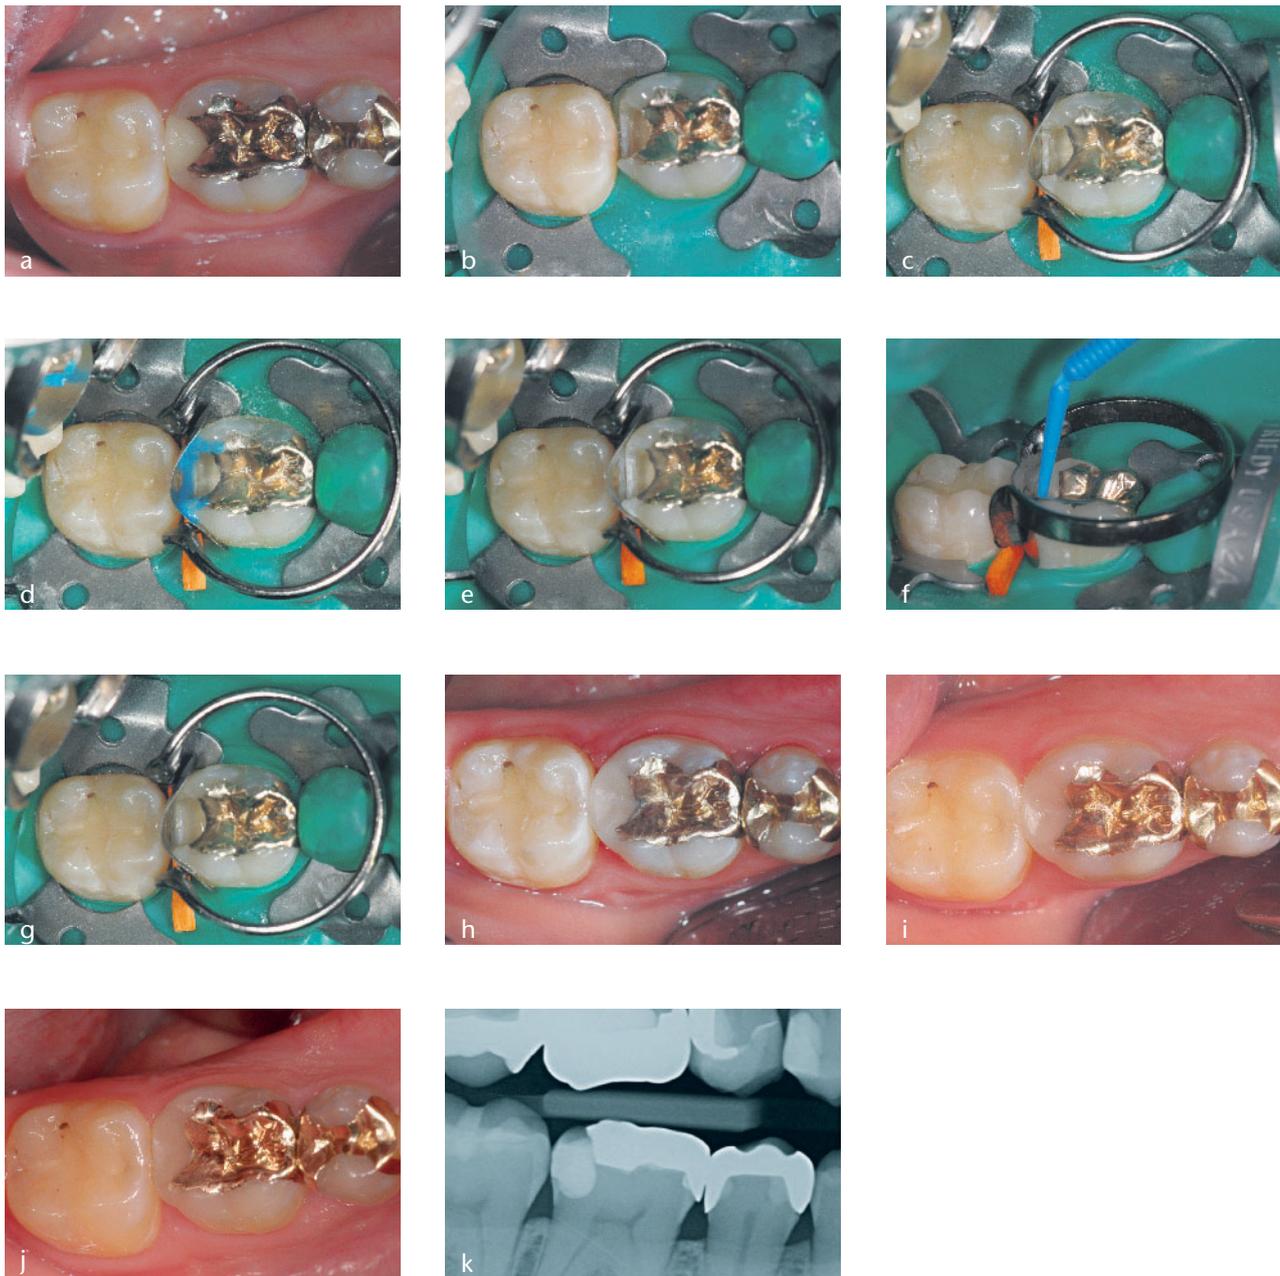
**Abbildung 8a–k** Reparatur eines alio loco angefertigten Inlays distal nach Caries profunda-Behandlung am Zahn 46. Ausgangszustand mit provisorischer Füllung od (a) und Zustand nach Exkavation (b). Defekt nach Anlage von Kofferdam und dem Teilmatrzensystem Palodent, die defektzugewandten Inlayanteile wurden sandgestrahlt (c). Selektive Schmelzkonditionierung (d) und sichtbares Ätzmuster (e). Nach Auftragen eines Silans (Monobond S, Ivoclar Vivadent, Schaan, Liechtenstein) und des Adhäsivsystems (f) Applikation eines Flowable als Kavitätenliner (g). Restauration nach Abschluss der Füllungstherapie im Januar 2009 (h), bei einer Kontrolle im September 2013 (i) und 6 Jahre postoperativ (März 2015, j). Röntgenologisch zeigt sich ein suffizienter Randschluss der Reparaturfüllung (k).

**Figure 8a–k** Repair of an alio loco inserted cast inlay-restoration after caries profunda-treatment on tooth 46 distal. Cast restoration with temporary filling od (a) and after excavation (b). After application of rubber dam and the sectional matrix system Palodent, the restoration adjacent to the cavity were sandblasted (c). Selective enamel etching (d) and visible etch pattern (e). After application of a silan (Monobond S, Ivoclar Vivadent, Schaan, Liechtenstein) and an adhesive (f), a flowable was placed as a cavity liner onto the bottom and the margins of the cavity (g). Restoration immediately (January 2009, h), 4.5 (September 2013, i) and 6 years post-operative (March 2015, j). Radiologically sufficient restoration (k).

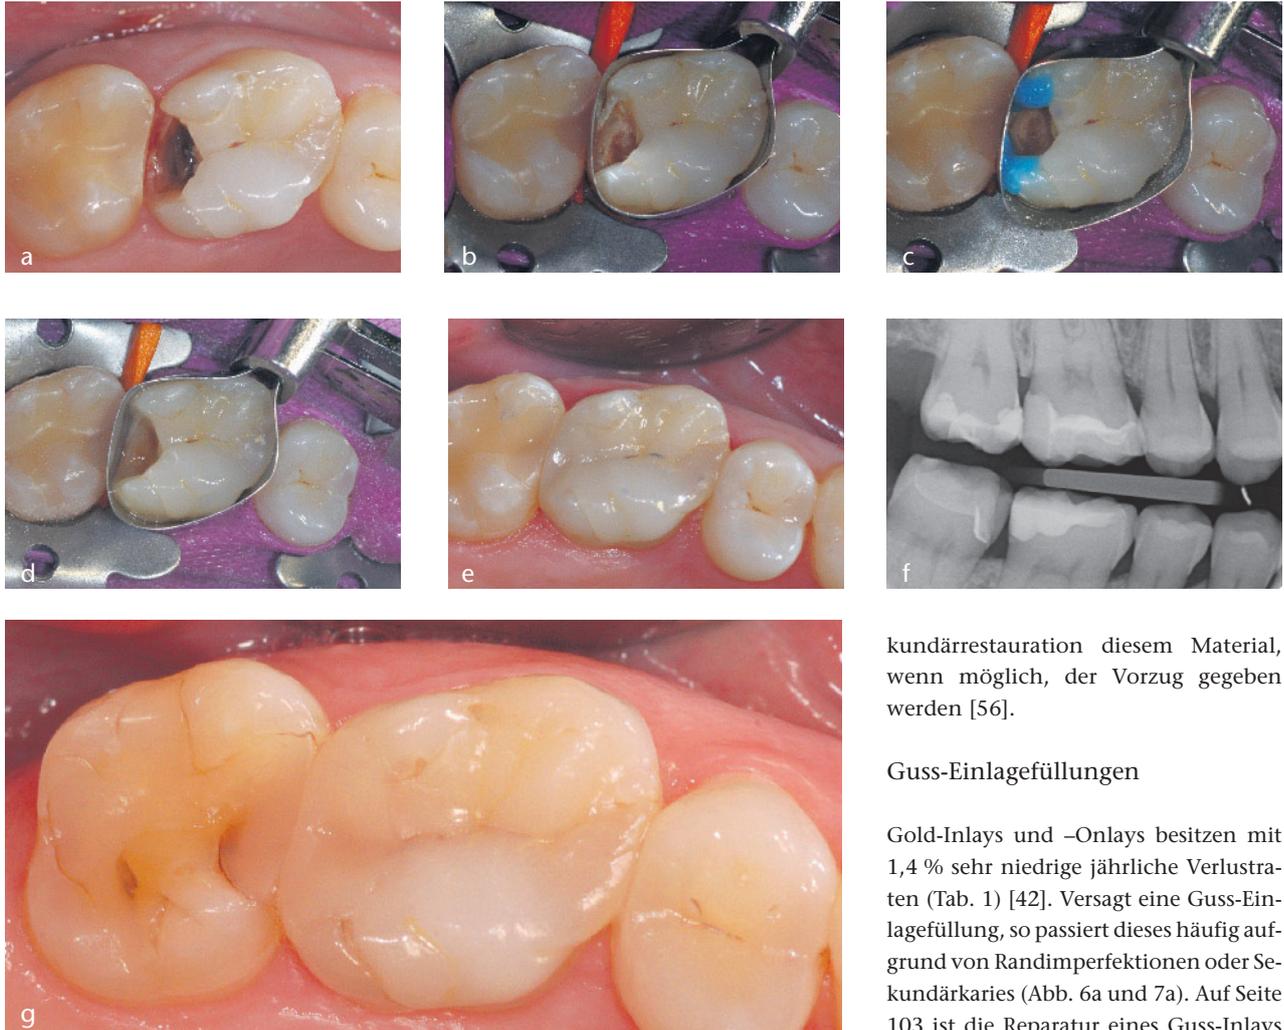
**Abbildung 9a–g** Ausgedehnte Faktur einer Keramikrestauration an Zahn 16 und insuffiziente Kontur der Kompositrestauration 17 mesial (**a**). Aufgrund der Größe der vorhandenen Restauration und den damit einhergehenden Therapiekonsequenzen (Teilkrone oder Krone) wurde eine Reparatur durchgeführt. Da es sich bei der Patientin um eine zahnärztliche Kollegin handelt, war die Teilnahme an regelmäßigen Kontrollsitzen gewährleistet. Zustand nach Exkavation, Anlage von Kofferdam, Matrize und Keil sowie intraoraler Silikatisierung (Co-jet, **b**). Die Kompositrestauration an 17 wurde zuvor rekontouriert. Selektive Konditionierung der Schmelzanteile (**c**) und Applikation eines Flowable nach Silanisierung und Auftragen des Adhäsivsystems (**d**). Zustand nach Reparatur im Mai 2006 (**e**). Eine aktuelle Bissflügelaufnahme aus dem Januar 2015 zeigt eine röntgenologisch suffiziente Reparaturfüllung (**f**). Reparatur und Primärrestauration mehr als 9 Jahre postoperativ im Januar 2015 (**g**). Erstaunlicherweise ist der Zustand der Reparaturfüllung an 16 deutlich besser als der der Kompositrestauration 17, die eine Infraktion mit Verfärbung okklusal-mesial zeigt.

**Figure 9a–g** Extensive fracture of a ceramic restoration on tooth 16 and insufficient mesial outline of the composite restoration on tooth 17 (**a**). Because of the extension of the existing ceramic restoration and resulting treatment options in case of replacement (partial crown vs. crown), the preference was given to the repair. As the patient is a dentist herself, the participation in regular control appointments was ensured. Restoration after excavation, application of rubber dam, placement of matrix and wedge and intraoral silicate coating (Co-Jet, **b**). The composite restoration on tooth 17 was reshaped beforehand. Selective enamel etching (**c**) and application of a flowable after silicate coating and adhesive application (**d**). Restoration after repair in May 2006 (**e**). A current bite-wing from January 2015 shows a radiological sufficient repair (**f**). Clinical view of the repair and the primary restoration more than 9 years post-operative in January 2015 (**g**). Astonishingly, the condition of the repair on tooth 16 is much better than that of the composite restoration on tooth 17, which shows an infraction and staining occlusal-mesial.
