# Rekonstruktion generalisierter Erosionsschäden durch vollkeramische Restaurationen – ein Fallbericht mit Langzeitergebnissen nach 6 Jahren

*Reconstruction of extensive damages caused by dental erosion with all-ceramic restorations – a 6 year follow-up case report*

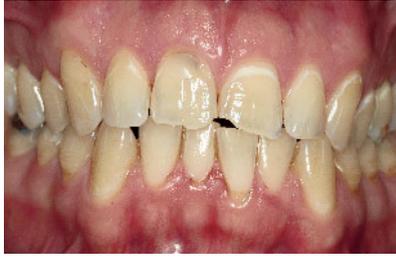
**Abbildung 1** Ausgangssituation, faciale Ansicht.

**Figure 1** Initial situation, facial view.

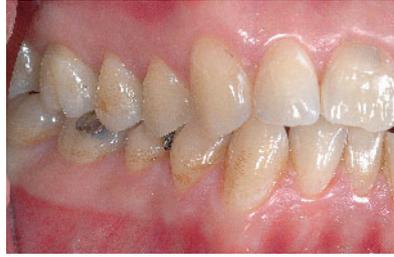
**Abbildung 2** Ausgangssituation, laterale Ansicht rechts.

**Figure 2** Initial situation, lateral right view.

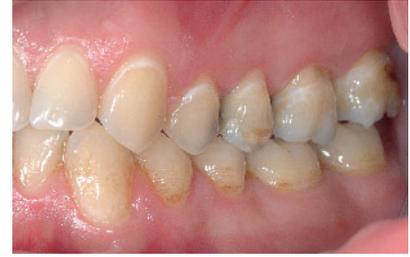
**Abbildung 3** Ausgangssituation, laterale Ansicht links.

**Figure 3** Initial situation, lateral left view.

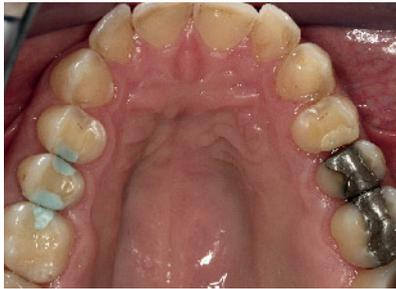
**Abbildung 4** Ausgangssituation, okklusale Ansicht Oberkiefer.

**Figure 4** Initial situation, occlusal view upper jaw.

Eine Untersuchung des bestehenden Zahnstatus ließ erkennen, dass der Patient ein mit teilweise inzwischen insuffizienten Füllungen konservierendes versorgtes Gebiss mit weit fortgeschrittenen Erosionsschäden und zusätzlichen Attritions-/Abrasionsspuren aufwies (Abb. 1–3). Bei okklusaler Ansicht waren besonders die großflächigen und tiefen Defekte im Bereich der Seitenzähne markant, wo sich abgerundete, eingedellte Höcker mit Defekten bis ins Dentin fanden (Abb. 4 und 5).

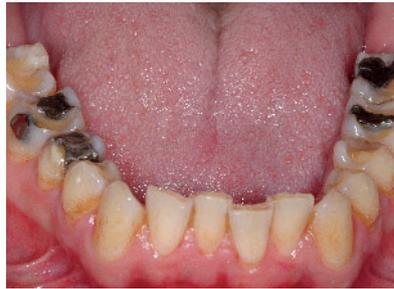
**Abbildung 5** Ausgangssituation, okklusale Ansicht Unterkiefer.

**Figure 5** Initial situation, occlusal view lower jaw.

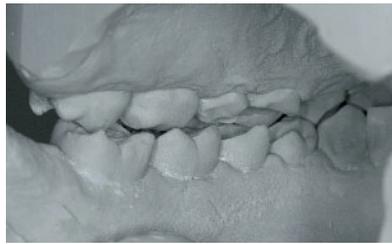
**Abbildung 6** Planungsmodell, dorsale Ansicht links.

**Figure 6** Planning cast, dorsal left view.

Da die erosiven Verluste an Zahnhartsubstanz interokklusal mehr als 2 mm betrug (Abb. 6 und 7), entschieden wir uns der Empfehlung Lussis folgend gegen einen direkten Aufbau mit Komposit, obwohl die Vertikaldimension noch erhalten war [19]. Somit fiel die Entscheidung, die Seitenzähne okklusal mit adhäsiv zu befestigenden Keramik-Onlays zu versorgen. Die vestibulären Zahnhalsdefekte sollten dabei aus Gründen der Zahnhartsubstanzschonung nicht mit einbezogen, sondern mittels direkter Komposittechnik abgedeckt werden.

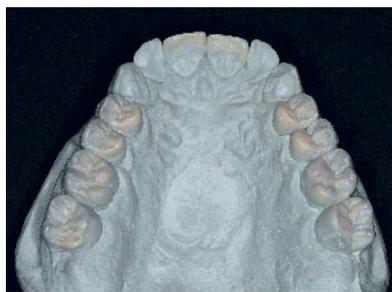
**Abbildung 8** Wax-up, okklusale Ansicht Oberkiefer.

**Figure 8** Wax-up, occlusal view upper jaw.

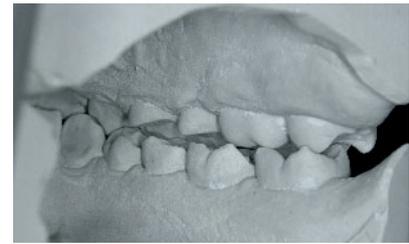
**Abbildung 7** Planungsmodell, dorsale Ansicht rechts.

**Figure 7** Planning cast, dorsal right view.

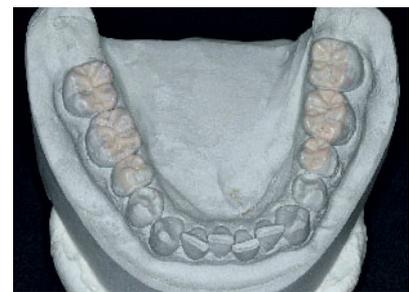
**Abbildung 9** Wax-up, okklusale Ansicht Unterkiefer.

**Figure 9** Wax-up, occlusal view lower jaw.

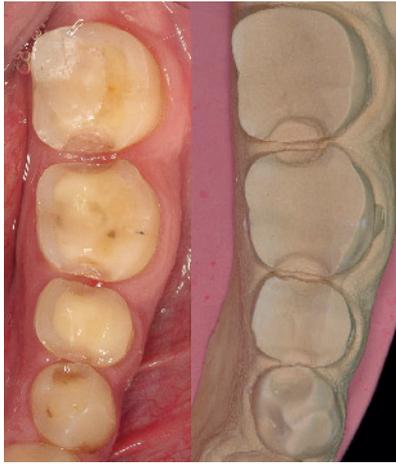
**Abbildung 10** Präparation der Zähne 35–37 und Meistermodell, okklusale Ansicht der Zähne 35–37.

**Figure 10** Preparation of the teeth 35–37 and master cast, occlusal view of the teeth 35–37.

mik-Onlays begonnen werden. Dabei wurde ein klar definierter Präparationsverlauf mit innen gerundeten Kanten angestrebt (Abb. 10). An einigen Zähnen war es notwendig, okklusal eine kleine Vertiefung zu präparieren als spätere Positionierungshilfe. Gemäß den Herstellerrichtlinien für leuzitverstärkte Glaskeramiken wurde darauf geachtet, die Präparation in allen Bereichen so zu gestalten, dass für die später zu erstellenden Restaurationen eine Mindestmaterialstärke von okklusal wenigstens 1,5 mm erreichbar war. Infolge der zum Teil bis ins Dentin vorliegenden erosiven Schädigungen war allerdings insbesondere in diesen Bereichen nahezu kein Substanzabtrag nötig, sodass diese Anteile lediglich geglättet wurden. An den Zähnen, an denen die z.T. insuffizienten Füllungen vorhanden gewesen waren, gab die Ausdehnung dieser bereits bestehender Restaurationen den Substanzabtrag und die Ausdehnung der Präparation vor. Danach wurden mithilfe der Tiefziehfolie miteinander verblockte Provisorien im direkten Verfahren aus Autopolymerisat (Pro Temp, Fa. 3M Espe) hergestellt und mit einem provisorischen eugenolfreien Zement (Rely X Temp NE, Fa. 3M Espe) eingesetzt. Die Verblockung war aufgrund der Präparationsform notwendig, da die einzelnen Provisorien nur eine geringe Retention aufwiesen.

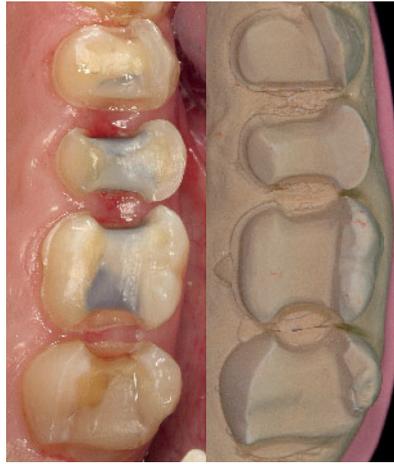
**Abbildung 11** Präparation der Zähne 24–27 und Meistermodell, okklusale Ansicht der Zähne 24–27.

**Figure 11** Preparation of the teeth 24–27 and master cast, occlusal view of the teeth 24–27.

An zwei darauf folgenden Terminen wurden die Zähne 24, 25, 26 und 27 ebenfalls zur Aufnahme von Keramik-Onlays präpariert, das Vorgehen glich hier dem, welches für den 3. Quadranten beschrieben wurde (Abb. 11). Mit der Tiefziehfolie wurden auch hier Provisorien hergestellt und provisorisch befestigt.

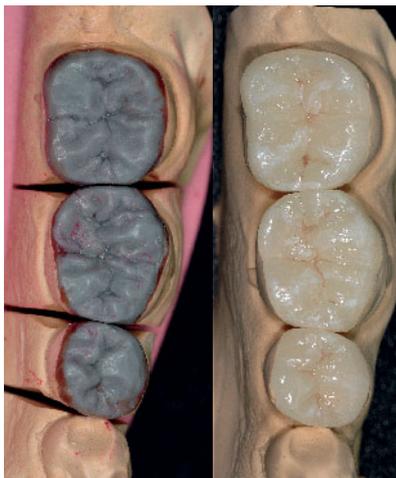
**Abbildung 12** Aufgewachsene Situation der Zähne 35–37 und fertiggestellte Restaurationen 35–37.

**Figure 12** Waxed situation of the teeth 35–37 and completed restorations 35–37.

Die Auswahl der Zahnfarbe erfolgte gemeinsam mit dem Zahntechniker. Dieser konnte nun die Keramik-Onlays der linken Seite herstellen (Abb. 12 und 13). Er wählte dazu die leuzitverstärkte Glaskeramiksystem IPS Empress Esthetic (Fa. Ivoclar Vivadent).

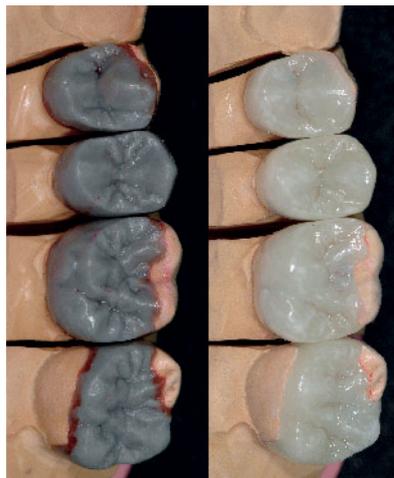
**Abbildung 13** Aufgewachsene Situation der Zähne 24–27 und fertiggestellte Restaurationen 24–27.

**Figure 13** Waxed situation of the teeth 24–27 and completed restorations 24–27.

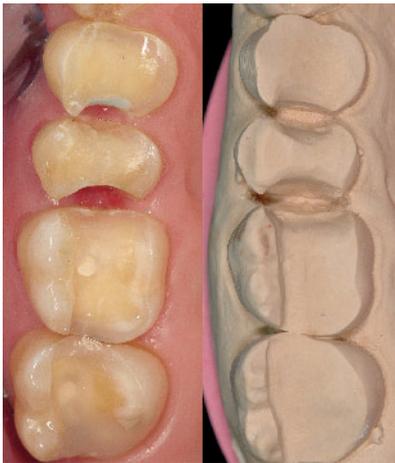
**Abbildung 14** Präparation der Zähne 14–17 und Meistermodell, okklusale Ansicht der Zähne 14–17.

**Figure 14** Preparation of the teeth 14–17 and master cast, occlusal view of the teeth 14–17.

Wenige Tage später wurde mit der Präparation der Zähne auf der rechten Seite begonnen, hierzu zählten die Zähne 14, 15, 16, 17, 45, 46 und 47 (Abb. 14 und 15). Wiederum wurden die erosiv geschädigten Zahnanteile nur minimal präpariert und die bereits durch alte Restaurationen vorhandenen Defekte einbezogen. Die Tiefziehfolie diente erneut der Herstellung der Provisorien aus Autopolymerisat.

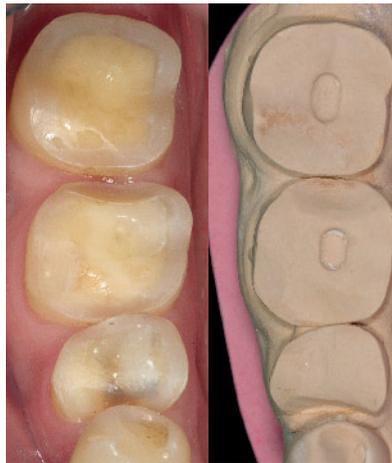
**Abbildung 15** Präparation der Zähne 45–47 und Meistermodell, okklusale Ansicht der Zähne 45–47.

**Figure 15** Preparation of the teeth 45–47 and master cast, occlusal view of the teeth 45–47.

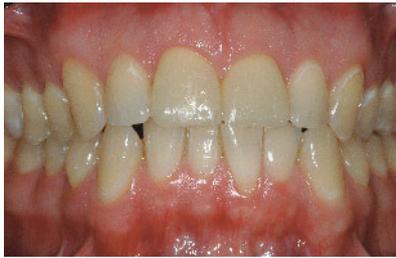
**Abbildung 18** Klinische Situation nach Eingliederung der vollkeramischen Restaurationen, faciale Ansicht.

**Figure 18** Clinical state after placement of the all-ceramic restorations, facial view.

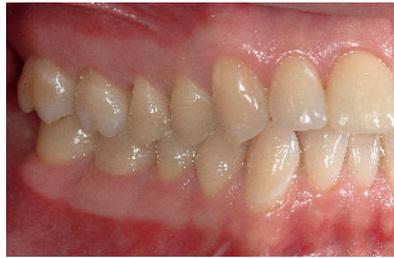
**Abbildung 19** Klinische Situation nach Eingliederung der vollkeramischen Restaurationen, laterale Ansicht rechts.

**Figure 19** Clinical state after placement of the all-ceramic restorations, lateral right view.

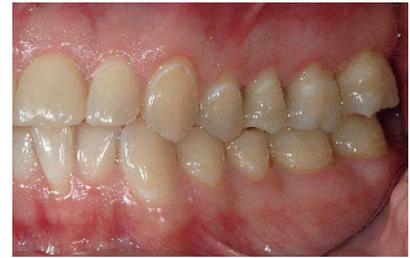
**Abbildung 20** Klinische Situation nach Eingliederung der vollkeramischen Restaurationen, laterale Ansicht links.

**Figure 20** Clinical state after placement of the all-ceramic restorations, lateral left view.

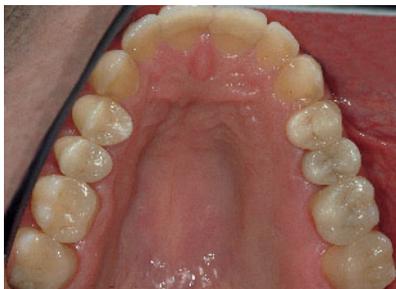
**Abbildung 21** Klinische Situation nach Eingliederung der vollkeramischen Restaurationen, okklusale Ansicht Oberkiefer.

**Figure 21** Clinical state after placement of the all-ceramic restorations, occlusal view upper jaw.

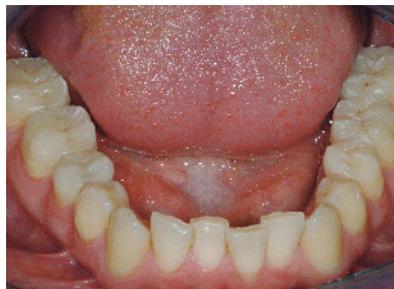
**Abbildung 22** Klinische Situation nach Eingliederung der vollkeramischen Restaurationen, okklusale Ansicht Unterkiefer.

**Figure 22** Clinical state after placement of the all-ceramic restorations, occlusal view lower jaw.

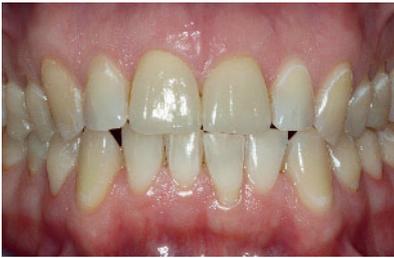
**Abbildung 23** Klinische Situation 6 Jahre nach Eingliederung der vollkeramischen Restaurationen, faciale Ansicht.

**Figure 23** Clinical state 6 years after placement of the all-ceramic restorations, facial view.

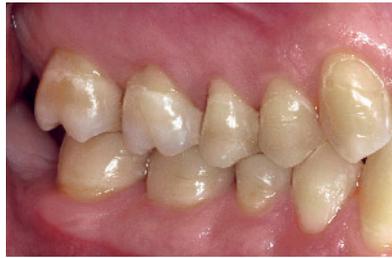
**Abbildung 24** Klinische Situation 6 Jahre nach Eingliederung der vollkeramischen Restaurationen, laterale Ansicht rechts.

**Figure 24** Clinical state 6 years after placement of the all-ceramic restorations, lateral right view.

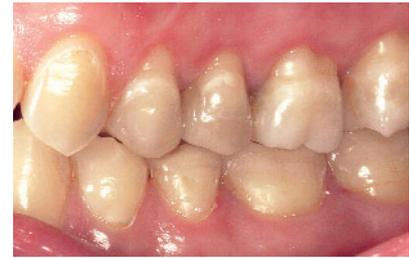
**Abbildung 25** Klinische Situation 6 Jahre nach Eingliederung der vollkeramischen Restaurationen, laterale Ansicht links.

**Figure 25** Clinical state 6 years after placement of the all-ceramic restorations, lateral left view. (Abb. 1–25: T. Zahn)
