Mittels Druck-Scher-Untersuchungen wurde die Verbundfestigkeit von drei PMMA-Verblendschalen sowie eines Verblendkunststoffs auf einer edelmetallfreien Legierung bestimmt. Die Ergebnisse der Untersuchungen sind, insbesondere unter dem Aspekt, dass der Anteil von Kunststoff-Verblendungen (PMMA-Schalen, Verblendkunststoff) in der prothetischen Zahnheilkunde hoch ist, für den Labor- und prothetischen Praxisalltag relevant.

Das Verbundsystem als wesentlicher Faktor für die Haltbarkeit von PMMA-Verblendschalen an edelmetallfreien Legierungen

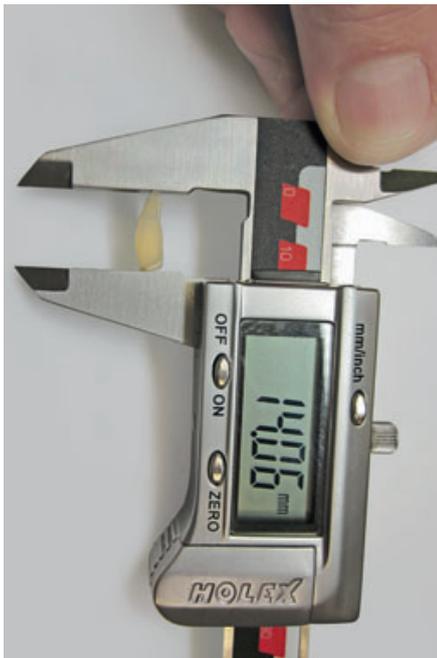
Abb. 1 Längenmessung, novo.lign-Verblendschale.

Auf die fertiggestellte Gerüstkrone wurde eine 0,5 mm dicke Wachsplatte aufgebracht, welche als Platzhalter für Opaker und Befestigungswerkstoff diente. Bei der Positionierung der Verblendschale wurde darauf geachtet, dass der Abstand von der Rückenschutzplatte zur Inzisalkante bei allen Schalen gleich groß war (Abb. 1 bis 6). Sowohl die Legierung als auch die Verblendschalen wurden mit Korund gestrahlt (110 µm, 3 bar). Danach erfolgten gemäß Herstellerangabe das Konditionieren des Metallgerüsts mit dem Primer und der Verblendschale mit dem Bonder und anschließend die Verklebung mit dem Befestigungskunststoff. Beim vierten System wurde die Verblendschale aus dem Verblendkunstoffs mit Hilfe der Küvettentechnik angefertigt. Dies garantierte, dass die Verblendungen, entsprechend dem Vorbild der Verblendschalen, eine definierte Stärke und Höhe besaßen.

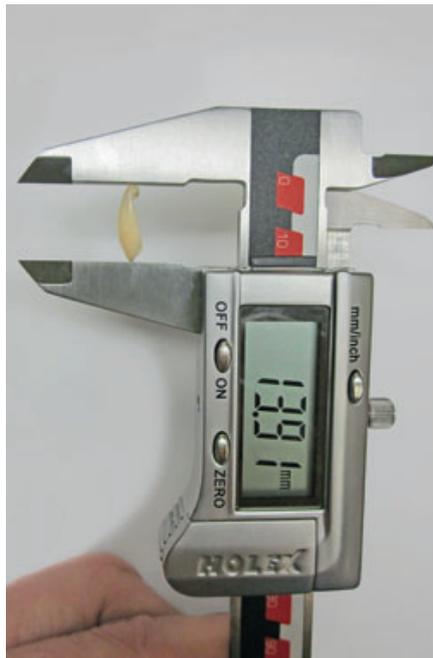
Abb. 2 Längenmessung, artVeneer-Verblendschale.

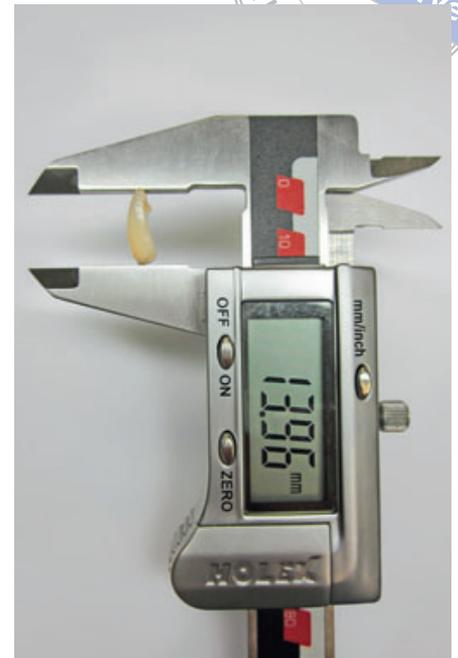
Abb. 3 Längenmessung, PalaVeneer-Verblendschale nach manueller Korrektur der Verblendschalenlänge.

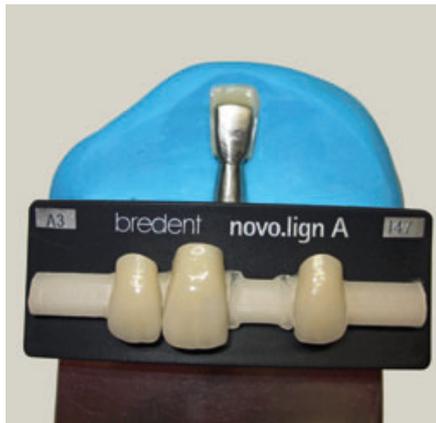
Abb. 4 Zum Kleben vorbereitete novo.lign-Verblendschale auf dem Prüfkörper (Verklebung nach Bredent-Protokoll mit combo.lign).

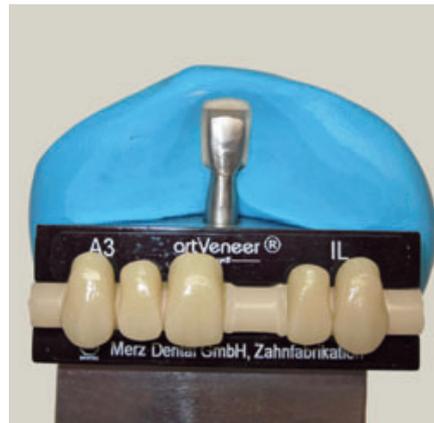
Abb. 5 Zum Kleben vorbereitete artVeneer-Verblendschale auf dem Prüfkörper (Verklebung nach Merz-Protokoll mit art.Dentin).

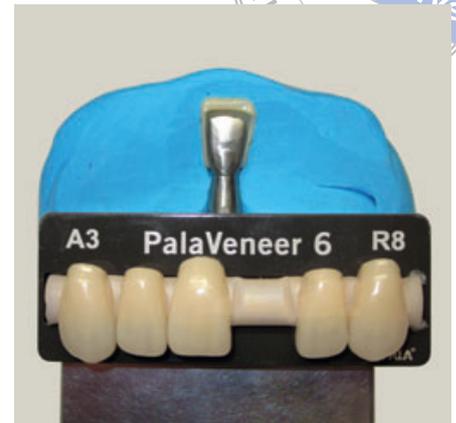
Abb. 6 Zum Kleben vorbereitete PalaVeneer-Verblendschale auf dem Prüfkörper (Verklebung nach Heraeus Kulzer-Protokoll mit PalaVeneer Dentin).

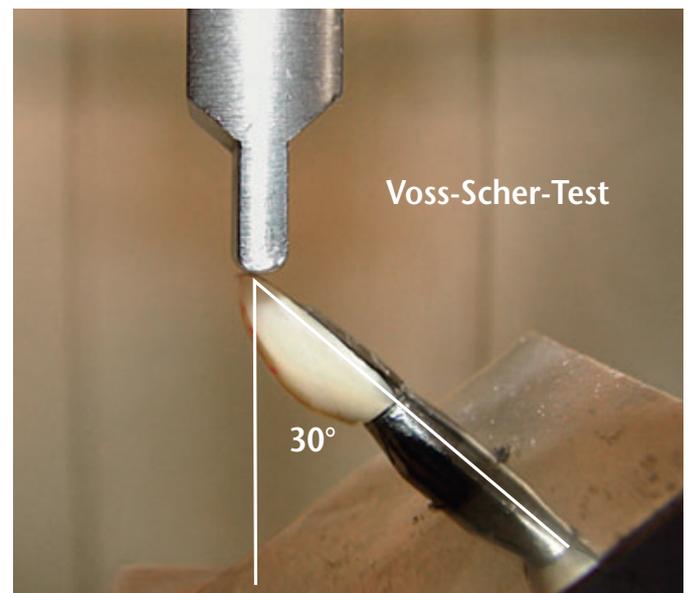
Abb. 7 Exemplarische Darstellung des Voss-Scher-Tests.

Die entsprechend dem Protokoll verblendeten NEM-Kronen wurden auf der Prüfkörperaufnahme (Abb. 7) positioniert und der Druck-Scher-Test vorgenommen. In Anlehnung an DIN 14801 erfolgte die Prüfkörperaufnahme in einem Winkel von 30° zur einwirkenden

Kraft. Dieser Winkel wurde gewählt, weil Implantat-Abutment-Verbindungen im Frontzahnbereich ebenfalls bei einer 30°-Angulation getestet werden.

Die Messung der Druckkraft erfolgte mittels der Universalprüfmaschine Z005 (Zwick Roell, Ulm) mit einer Prüfgeschwindigkeit von 1 mm/min. Die Krafteinleitung erfolgte auf der Inzisalkante des Veneers bis zur Fraktur der Verblendung. Die Bruchfragmente nach künstlicher Alterung sind in den Abbildungen 8 bis 11 dargestellt.

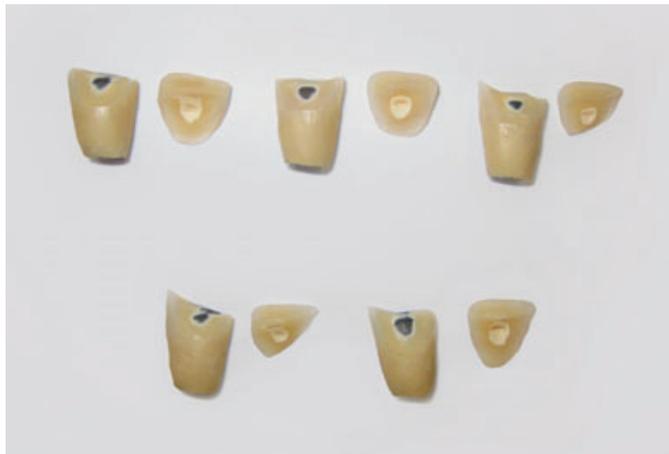
Abb. 8 Bruchbilder: novo.lign nach künstlicher Alterung. Kohäsives Versagen der Verblendung.

Die Untersuchungsergebnisse sind in Tabelle 1 und Abbildung 12 dargestellt. Drei Verblendsysteme zeigten bei den Messungen ein kohäsives Bruchversagen in Form einer Fraktur im Inzisalbereich des Veneers. An dieser Stelle ist die Krafteinwirkung am höchsten. Bei einem Verblendsystem löste sich die Verblendschale komplett vom Kronengerüst. Hier hat der Verbund zwischen Verblendung und Gerüst versagt.

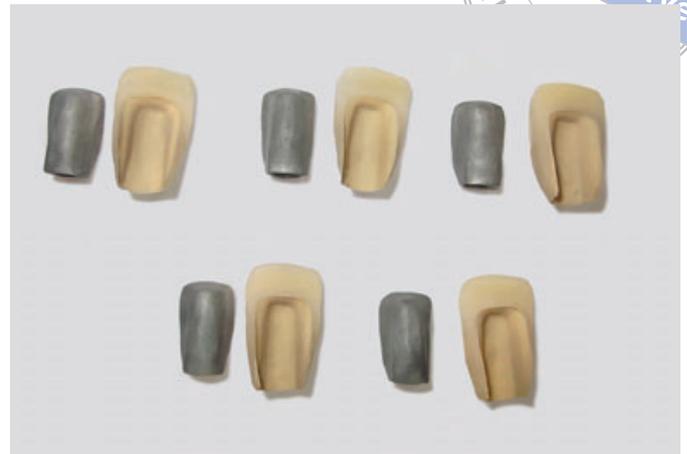
Abb. 9 Bruchbilder: artVeneer nach künstlicher Alterung. Adhäsives Ablösen der Verblendschale.

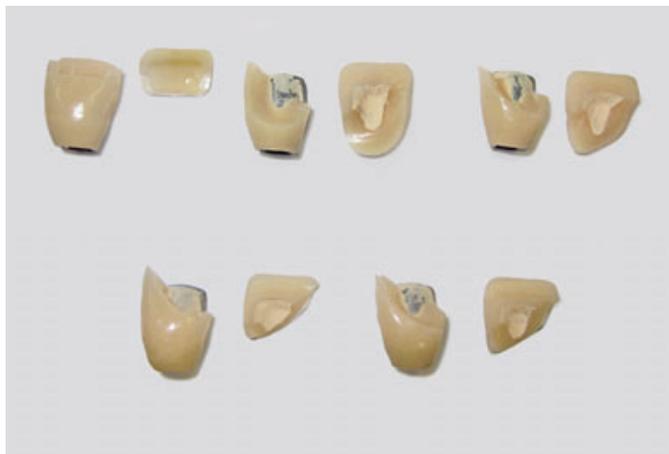
Abb. 10 Bruchbilder: PalaVeneer nach künstlicher Alterung. Kohäsives Versagen der Verblendung im Bereich der Inzisalkante.

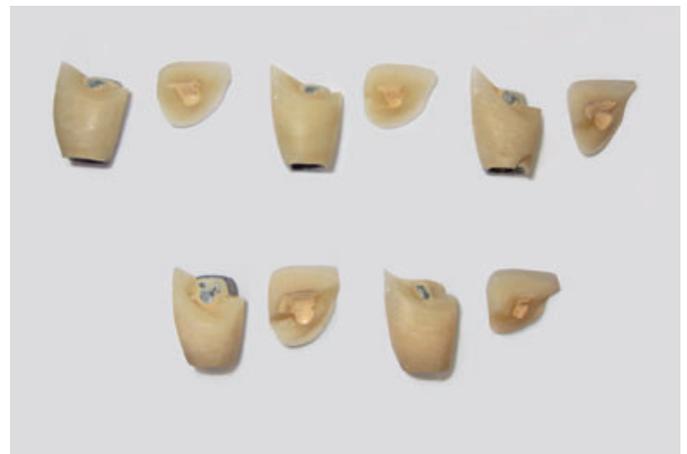
Abb. 11 Bruchbilder: Signum-Verblendung nach künstlicher Alterung. Kohäsives Versagen der Verblendung im Bereich der Inzisalkante.

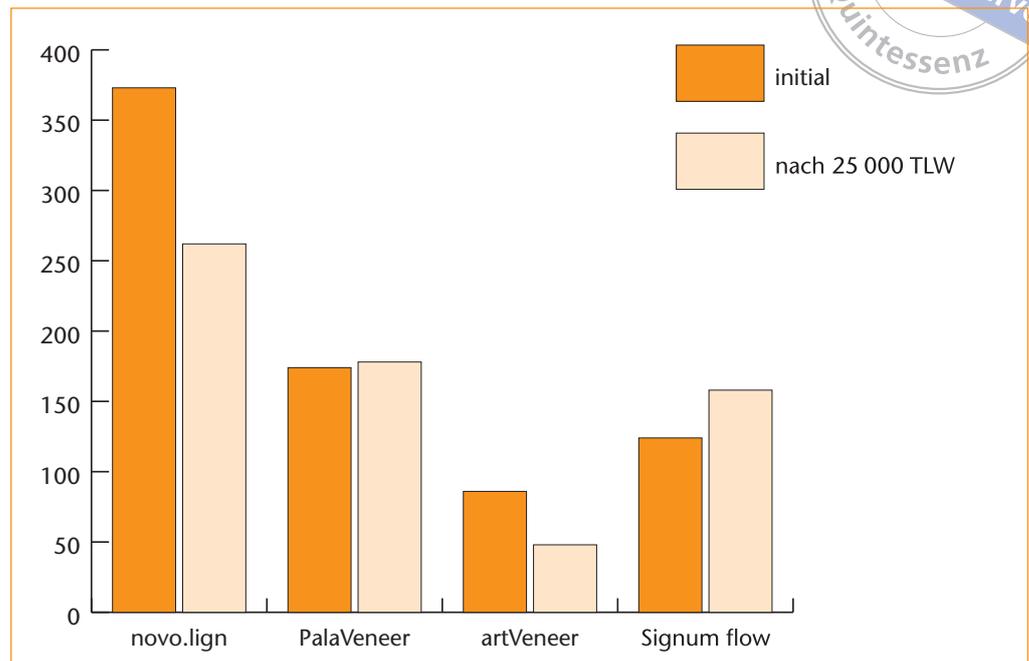
Abb. 12 Ergebnisse des Druck-Scher-Tests initial und nach 25 000 thermischen Lastwechseln.

initial	nach 25 000 TLW
novo.lign	373 ± 37 N	262 ± 39 N
PalaVeneer	174 ± 14 N	178 ± 11 N
artVeneer	86 ± 10 N	48 ± 26 N
Signum flow	124 ± 22 N	158 ± 13 N
