Die prothetische Suprakonstruktion als Risikofaktor für Periimplantitis*

Zitierweise: Mewes L, Hey J, Adali U: Die prothetische Suprakonstruktion als Risikofaktor für Periimplantitis. Dtsch Zahnärztl Z 2022; 77: 37–44

The prosthetic superstructure as a risk factor for peri-implantitis

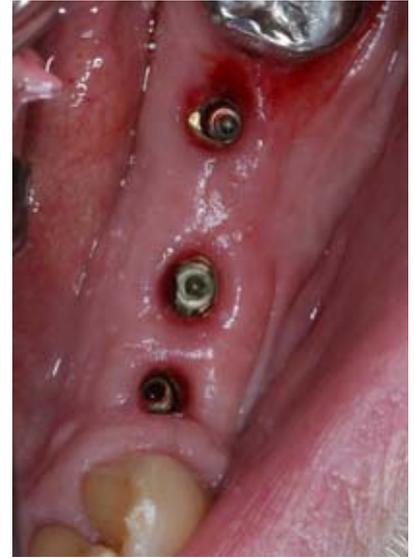
Abbildung 1b Klinische Situation inserierter Implantate 34, 35 und 36 vor Abformung. Die weiter distal gewählte Position von 36 wird deutlich.

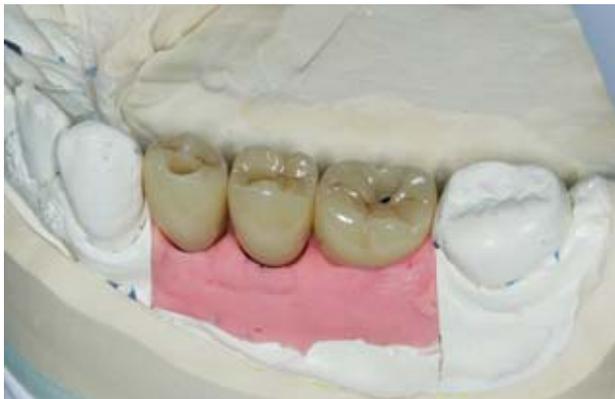
Abbildung 1c Gefertigter Zahnersatz auf Meistermodell mit okklusalen Schraubenzugängen

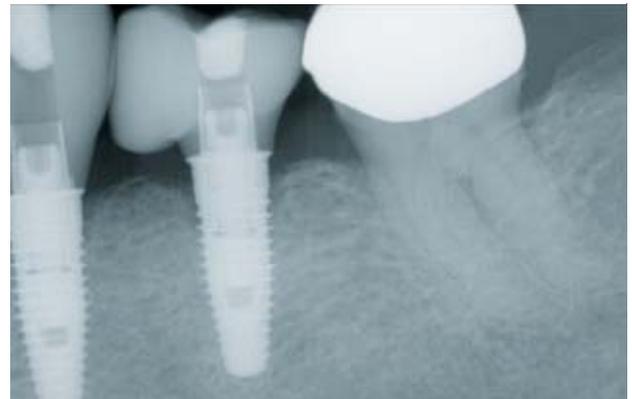
Abbildung 1d Röntgenologische Darstellung der Implantatversorgung 36 nach Eingliederung. Das schlanke Austrittsprofil in Kombination mit einem mesial freitragenden Brückenglied ist erkennbar. Die zusätzliche Schaffung eines Putzkanals durch das konkave Austrittsprofil mesial in Verbindung mit dem freitragenden Brückenglied ermöglicht eine gezielte Reinigung am periimplantären Weichgewebsabschluss.

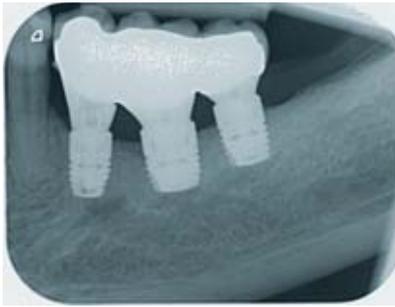
Abbildungen 2a–c In diesem Fallbeispiel wurde eine Freisituation im dritten Quadranten durch drei Implantate (Regio 35, 36, 37) und eine dreigliedrige implantatgetragene Brückenkonstruktion versorgt. Aufgrund des Verhältnisses der Kronen- zur Implantatlänge wurden die Implantatkronen verblockt. Das mittige Implantat Regio 36 musste aufgrund von periimplantären Komplikationen entfernt werden. **Abbildung 2a** Die Röntgenologische Situation zeigt eine dentalhygienisch ungünstige Gestaltung der Implantatbrücke Regio 36 mit unzugänglichen Nischen mesial und distal sowie einem Emergenzwinkel > 30 Grad. Mesial 36 zeigt sich ein schüsselförmiger knöcherner Defekt.

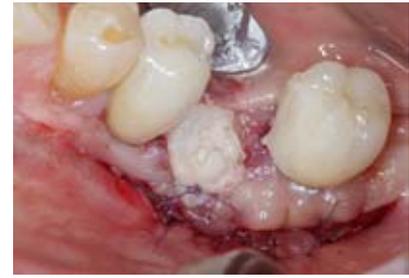
Abbildung 2c Klinische Situation nach Explantation 36. Die Brückenkonstruktion wurde distal 35 und mesial 37 getrennt. Der knöcherner Defekt wurde mit Knochenersatzmaterial und einem freien Bindegewebs-Transplantat plastisch gedeckt, zudem wurde eine Vestibulumplastik zur Verbeerung der befestigten Gingiva durchgeführt. Die Implantatkronen Regio 35 und 36 verbleiben in situ und die Trennstellen werden poliert.

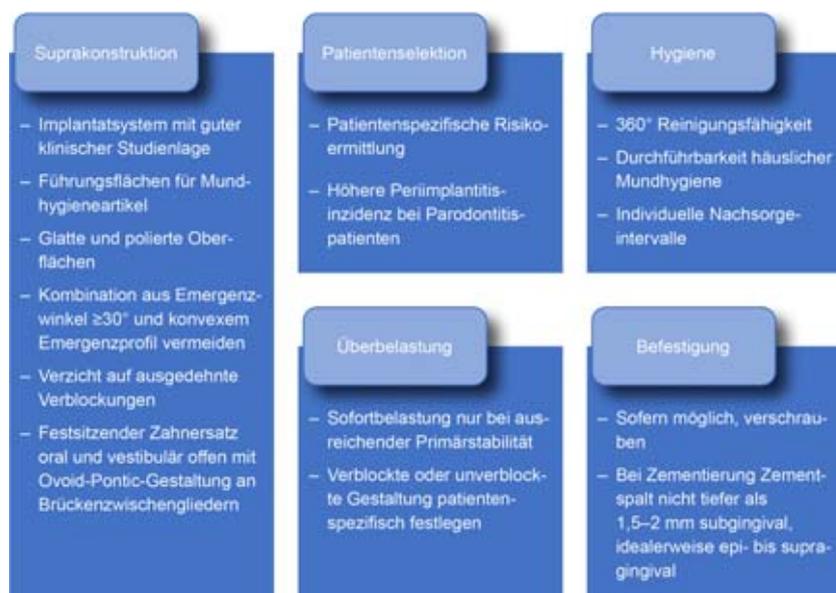
Abbildung 3 Zusammenfassung diskutierter Aspekte, die bei der Gestaltung prothetischer Suprakonstruktionen im Zusammenhang mit Periimplantitis Berücksichtigung finden sollten
